44. ANFITEATRO ROMANO DE TOLEDO

Toledo

Calle Honda, barrio de las Covachuelas

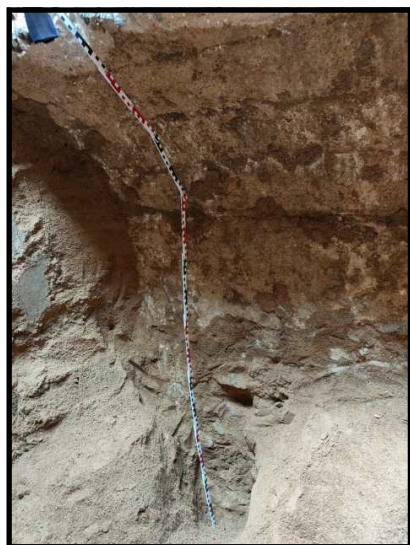
Restos del anfiteatro aparecidos durante las excavaciones en el solar.

El reciente descubrimiento de un sector del graderío del inmueble durante la construcción de un edificio de nueva planta, a pesar de conocerse la existencia del complejo monumental desde hace siglos, muestra que estamos ante una mala práctica urbanística que ocasiona un evidente riesgo para la conservación de la totalidad de los restos existentes en el subsuelo. De hecho, la paralización de las obras y la falta de soluciones adecuadas por parte de la Administración competente pone en evidencia que existe un grave problema en la gestión del Patrimonio arqueológico de la ciudad fuera de las murallas, que impide abordar el estudio y la conservación de inmuebles tan destacados como es el que ahora consideramos .
