LA CASA DE LOS COLLADO DE CORRAL DE ALMAGUER (TOLEDO): ESTUDIO HISTÓRICO-ARTÍSTICO

Ana B. Muñoz Martínez
Instituto de Historia, CSIC

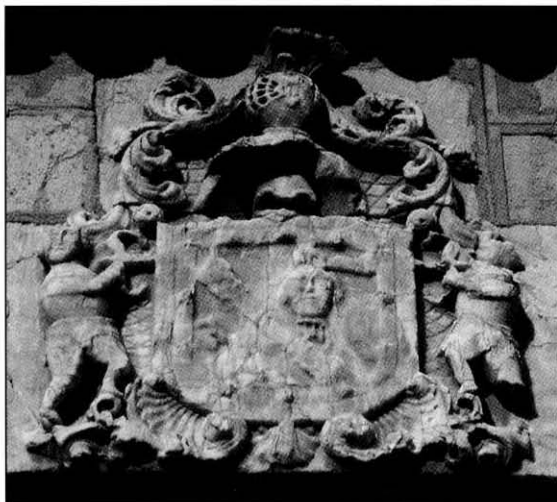
Fig. 1: *Escudo de armas sobre la fachada de la Casa de los Collado.*

El escudo sobre la fachada de la Casa de los Collado (Fig. 1) vincula al edificio con su fundador. Las armas de Juan Collado presentan en campo azul, una banda de gules engolada en cabezas de dragones de oro. En el espacio inferior, figuran siete riscos o collados, que aluden al apellido de la familia, de sinople y, en el superior, una cabeza de guerrero islámico cortada y sangrante asida por un brazo armado. En la bor-

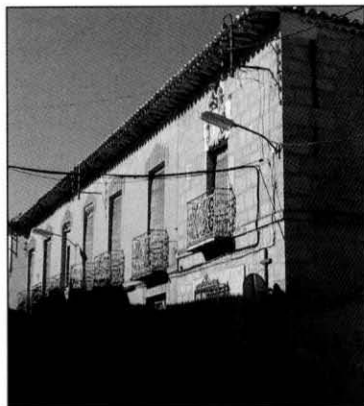
Fig. 2: *Fachada principal de la Casa de los Collado, crujía sur, calle Collados.*

La fachada actual de la Casa de los Collado⁴³ (Fig. 2) consta de dos pisos con siete vanos en cada uno de ellos. En el primero, las ventanas llegan casi hasta el suelo, mientras que en el piso superior los vanos se cierran con balcones. Todos ellos, a excepción de la puerta, cuentan con rejas de forja, una de las cuales, la del balcón central del piso superior, diseña las iniciales C. T., de Clemente Tradacete, el propietario responsable de la última remodelación de la fachada. A cierta altura, una moldura recorre toda la superficie. El alerón de madera es de época reciente y,

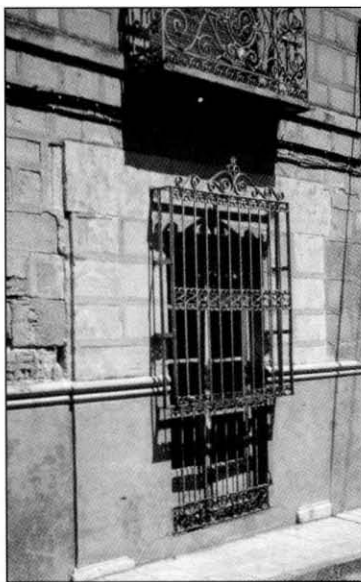
Fig. 3: *Antigua puerta principal de la Casa de los Collado.*

aunque está deteriorado, conserva restos de policromía con diseños florales. La zona derecha de la fachada es de cantería. Aquí, las juntas de los sillares han sido remarcadas con mortero y trazada la llaga con una incisión. Es en este extremo de la fachada donde se sitúa el escudo de armas, sobre la ventana del piso superior, que es de menor tamaño que los demás vanos del segundo piso. El ventanal que se encuentra debajo está enmarcado por un dintel de piedra y quedan restos de las jambas que lo sostuvieran, cuyas basas sobresalen en la acera (Fig. 3). Sobre el dintel, todavía son visibles las dovelas de un arco de cantería (Figs. 4-5). Era ésta, sin duda, la antigua puerta principal de acceso al edificio.

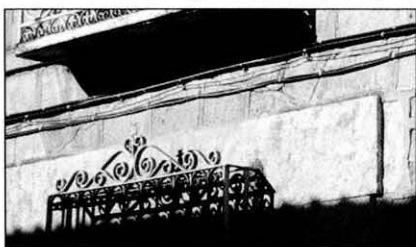
Figs. 4-5: *Dovelas del arco sobre el dintel.*

todavía puede verse hoy en la fachada, sobre el dintel de piedra de la antigua puerta (Figs. 4-6). La referencia al tabique que lo cierra podría aludir al muro que actualmente cubre el espacio entre el vano y las jambas y entre el dintel y el arco⁵⁴. También pudiera aludir al mismo dintel monolítico que cierra el arco. Sin embargo, la ausencia de referencias al mencionado dintel, cuya presencia en el

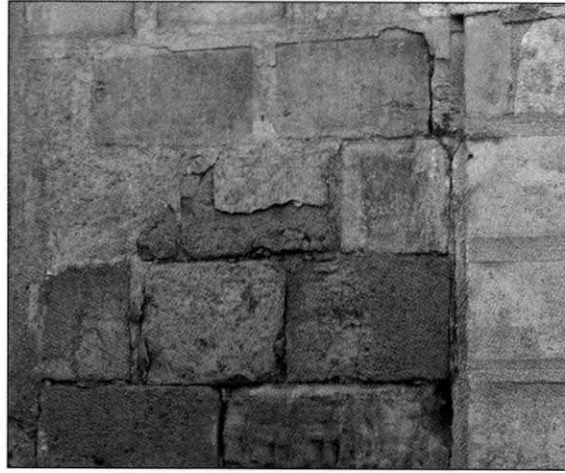
Fig. 7: Sillería en la antigua puerta principal.

son las referencias a una torre “que está por acabar”, actualmente desaparecida. En cuanto a los materiales constructivos de la fachada, tan sólo se emplea la piedra labrada, esto es, los sillares desbastados con forma regular, en la puerta principal (Fig. 7). El resto del muro, descrito como “fábrica antigua”, debió ser construido con un aparejo de menor calidad, pero igualmente sólido, posiblemente mampostería formada con grandes bloques irregulares de piedra caliza y mortero. Tal aparejo es el que se emplea en el resto de los muros exteriores de la casa, exceptuando el muro del piso superior de la crujía este, que se resuelve con tapial⁴⁶.

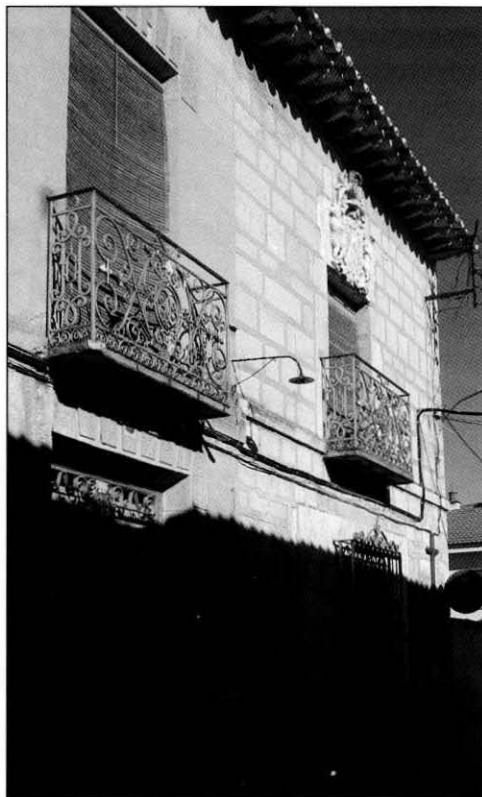
Fig. 9: Cambio en el acceso principal al edificio.

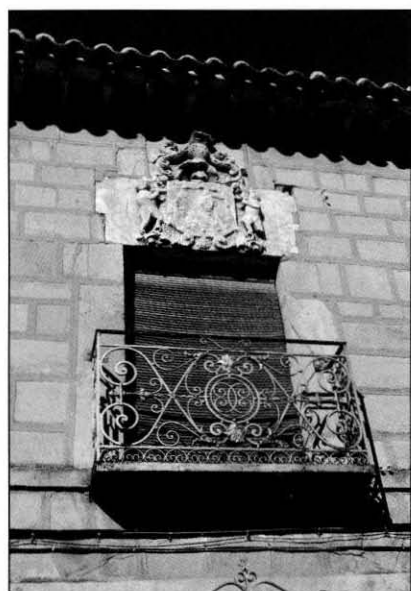
Fig 6: *Escudo y arco sobre el dintel.*

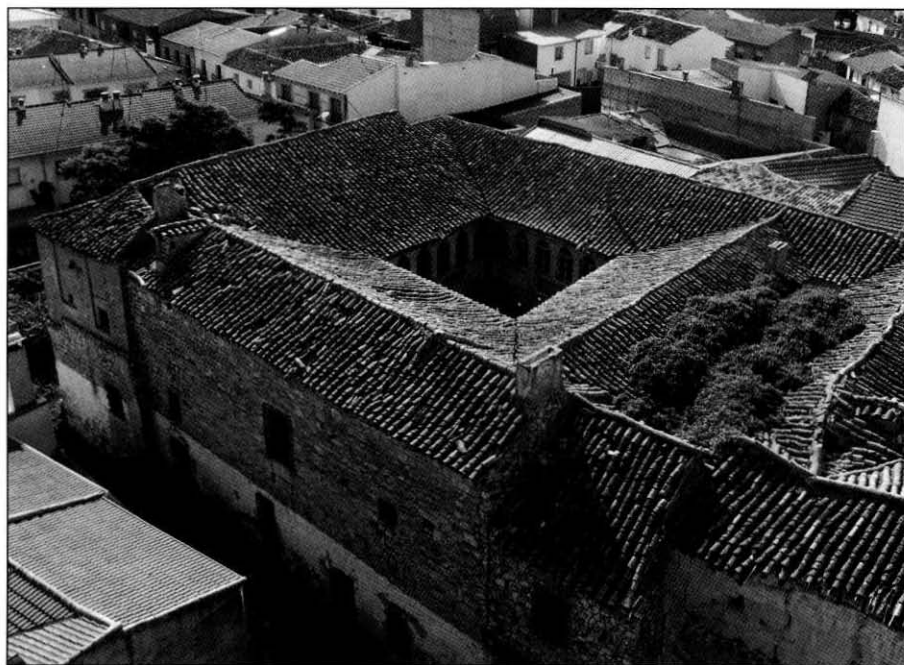
Fig. 27: *La Casa de los Collado, fachada norte (fotografía aérea realizada por la empresa Sky Works).*

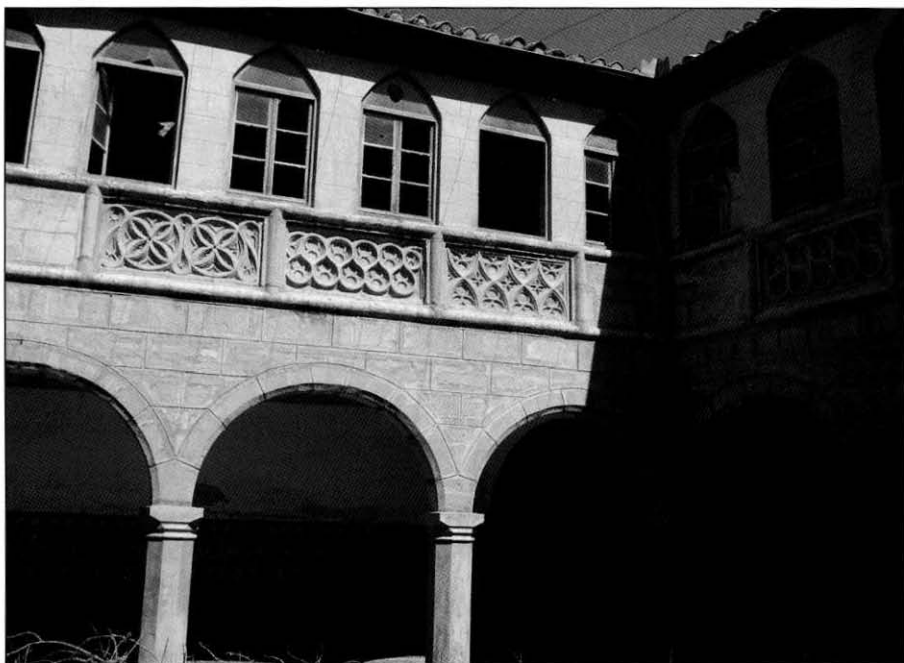
Fig. 10: Patio de la Casa de los Collado, crujía norte, Lado a.

El patio de la Casa de los Collado⁶³ presenta actualmente cuatro galerías en las cuales cada lado contiene tres arcos de medio punto que descansan sobre pilares octogonales, originariamente de piedra y hoy cubiertos toscamente con yeso. Sobre estos arcos, varias hiladas de sillares, que terminan en un baquetón sobre el que corre un antepecho decorado con paneles labrados con diferentes diseños góticos. Los diez paneles tallados

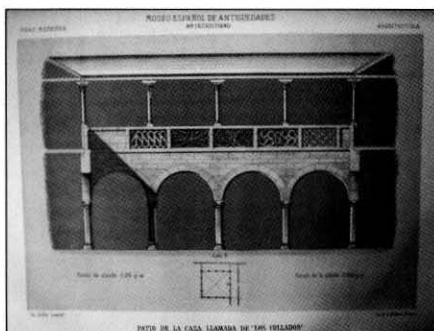
Lámina IV: *Patio de la Casa de los Collado, diseño del Lado B, en LÓPEZ SÁNCHEZ, Mariano: "Patio de la Casa llamada de los Collados en la Villa de Corral de Almaguer (Provincia de Toledo)", en Museo Español de Antigüedades, tomo IX, 1878, pp. 95-99 (Biblioteca del Instituto de Historia, CSIC).*

ción del espacio, realiza dos dibujos de dos de los lados del patio, imprescindibles para la comprensión de los cambios efectuados en el mismo (Láms. III y IV). Tras una breve alusión a la fachada, y ciertas referencias a algunas salas, el autor describe minuciosamente el patio de la Casa de los Collado, comenzando por los pilares: "El patio, objeto preferente de estos ligeros apuntes, es rectangular y se compone de cuatro arcadas en cada lado separadas por pilastras que, cuadradas en su base, son octogonales en casi toda su altura, sosteniendo un capitel, cuyas molduras y planos buscan nuevamente la forma cuadrada en su cimacio, descansando sobre ellas los arcos de medio punto que las unen"⁶⁵. Los pilares de piedra, que sí son octogonales y con forma cuadrada en el cimacio, actualmente están recubiertos de yeso y carecen de basa (Figs. 11 y 12)⁶⁶. Las basas –cuadradas según el texto y dibujadas con forma octogonal en las láminas que acompañan al artículo (Fig. 13)–, se ocultaron bajo las nuevas baldosas añadidas en la posterior reforma del patio, que elevó la altura del solado al menos en unos 50 cm. Los últimos trabajos arqueológicos realizados en el patio así lo han constatado (Figs. 14 y 15). El recubrimiento de yeso de los pilares debió ser posterior a la cubrición del solado ya que en una fotogra-

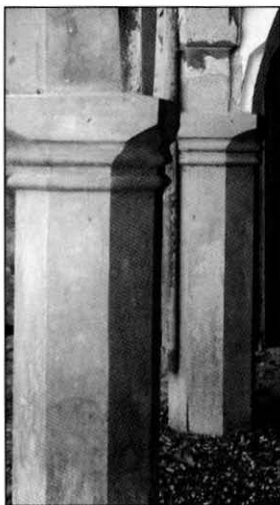
Fig. 11: *Pilares octogonales (estado actual).*

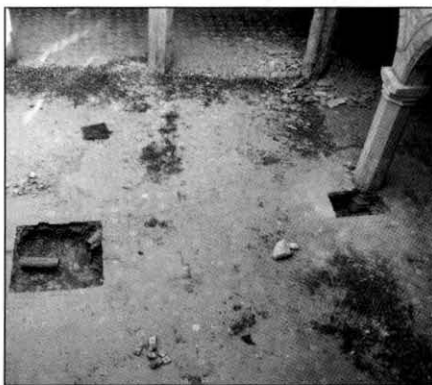
Fig. 14: *Catas arqueológicas practicadas en el patio (fotografía de Soledad Sánchez-Chiquito de la Rosa, Op. cit., p. 49, fig. 21).*

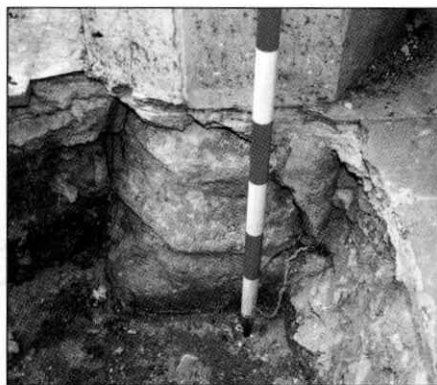
Fig. 15: *Basa de uno de los pilares (fotografía de Soledad Sánchez-Chiquito de la Rosa, Op. cit., p. 49, fig. 22).*

(Fig. 18), aparecen muy deterioradas y perdidas en parte. Los recientes trabajos arqueológicos de Soledad Sánchez-Chiquito de la Rosa en la Casa de los Collado han puesto de manifiesto la existencia de tales basas a unos 50 cm por debajo del nivel del solado actual (Fig. 15). Los capiteles, en cambio, sí son cuadrados en el cimacio y, en este sentido, podrían relacionarse con los capiteles de los Palacios de Ocaña y de Fuensalida y del Convento de San Antonio, si bien no alcanzan tan amplio desarrollo.

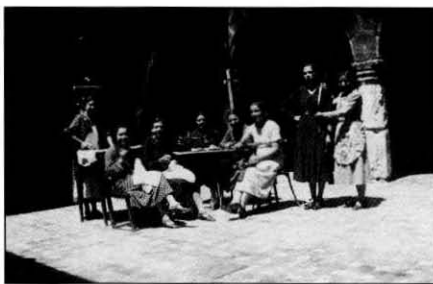
Fig. 17: *Patio de la Casa de los Collado durante la Guerra Civil (1937).*

fía tomada durante la Guerra Civil aparecen los pilares de piedra, muy deteriorados, pero sin cubrir, mientras que el solado ya ha sido renovado y presenta las actuales baldosas que cubren las basas (Fig. 17).

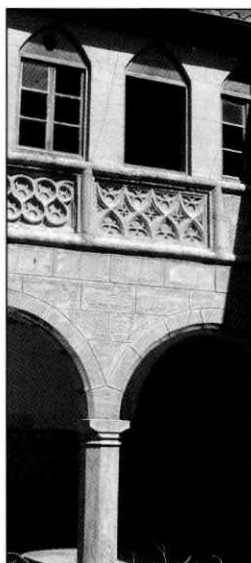
Fig. 20: *Mismo detalle del Lado a, actualmente.*

de sillares en las enjutas, con altura y longitud diferente, y dos hiladas entre los arcos y el baquetón también de medidas desiguales (Fig. 19). En la actualidad, esa disposición en cinco hiladas de diferente tamaño se deja ver gracias a los añadidos de mortero con que se cubrieron las juntas de los sillares (Fig. 20). La ocultación de las llagas sirvió para trazar unos ficticios sillares uniformes, de igual altura y longitud, que dividen el espacio en hiladas regulares⁶⁸. El aspecto que más llama la atención en la

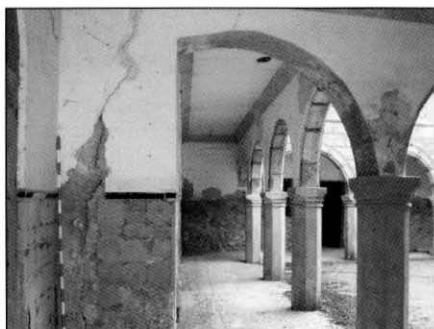
Fig. 21: Arco B-C y pilar encastrado en el muro, galería del Lado c (fotografía de Soledad Sánchez-Chiquito de la Rosa, op. cit., p. 66, Fig. 36).

se realizó una reforma en el patio que redujo considerablemente sus dimensiones. En este sentido, es posible observar todavía hoy signos de la antigua disposición. En primer lugar, existen tres arcos de piedra vistos en las galerías⁶⁹: uno entre el *Lado b* y el *Lado c* (Arco B-C, Fig. 21); otro entre los *Lados a* y *b* (Arco A-B, Fig. 22); y un tercero entre el *Lado a* y el *Lado d* (Arco A-D, Fig. 23)⁷⁰. La presencia de estos arcos de piedra confirma la existencia de una disposición anterior de cuatro arcos por

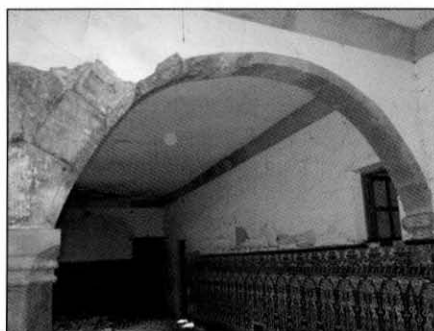
Fig. 22: Arco A-B, galería del Lado a.

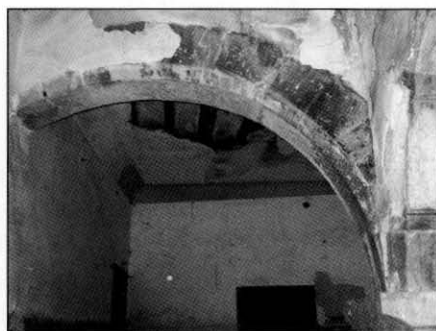
Fig. 23: Arco A-D.

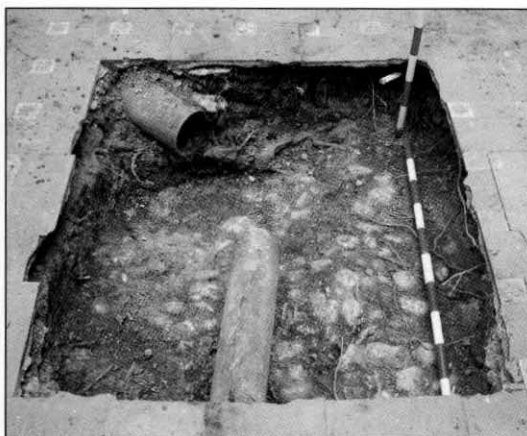
Fig. 16: Antigo solado de canto rodado en el patio (fotografía de Soledad Sánchez-Chiquito de la Rosa, op. cit., p. 50, Fig. 23).

Se elevó de este modo la altura del suelo en torno a unos 50 cm y, como consecuencia de ello, las basas de los pilares fueron ocul-tadas. La fotografía del Conde de Cedillo de 1919 muestra el solado original de canto rodado (Fig. 18). En ese momento el empedrado estaba ya muy deteriorado, con algunas lagunas, y la única basa que se aprecia está tan dañada que casi ha desaparecido. La solución del canto rodado

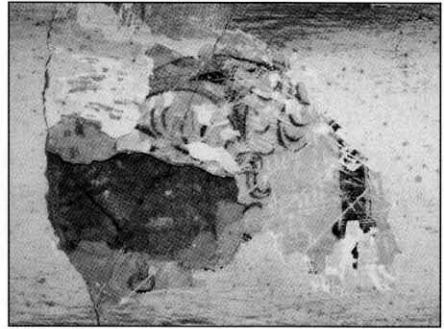
Figs. 37 y 38: Restos de pinturas en una jamba de la sala de la planta baja que forma la esquina noreste (fotografía de Soledad Sánchez-Chiquito de la Rosa, *op. cit.*, p. 81, Fig. 58).

¹¹⁵ Informe arqueológico de Soledad Sánchez-Chiquito de la Rosa, *op. cit.*, p. 81, Figuras 58 y 59.

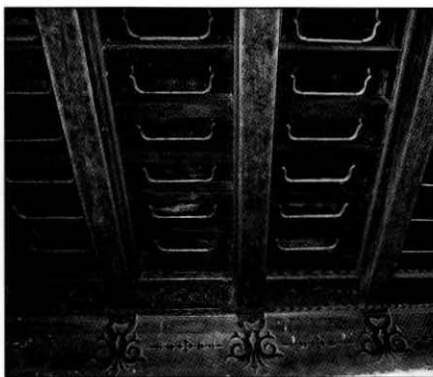
Fig. 43: Alfارje del Lado b (crujía este) en la planta baja.

do con alfarzones de contornos curvos con los extremos conopiales (Fig. 45). Por otra parte, aunque la estructura del alfarje es mudéjar, la decoración pictórica introduce motivos que pertenecen ya al último período del gótico, con estilizaciones vegetales, y al primer Renacimiento, con decoración de hojarasca. En las caras verticales de las jácenas, se abandonan los motivos vegetales, y se incluyen diversos entrelazos geométricos que alternan con veneras de Santiago (Figs. 45 y 46). La gama de color predominante es la de rojos y marrones, sobre la que se destacan los diseños en verde y amarillo. La franja en color verde y motivos vegetales pintada sobre el muro en la sala de la planta baja (Fig. 43), no parece corresponder al momento de construcción de la casa. Muy probable-

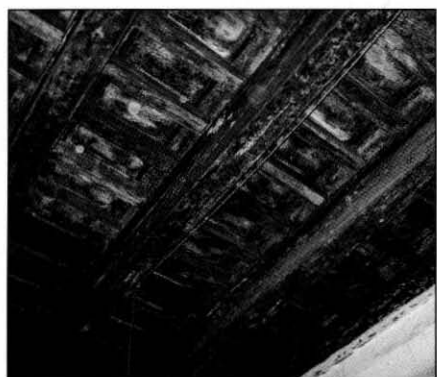
Fig. 44: Alfارje del Lado b (crujía este) en la planta baja.

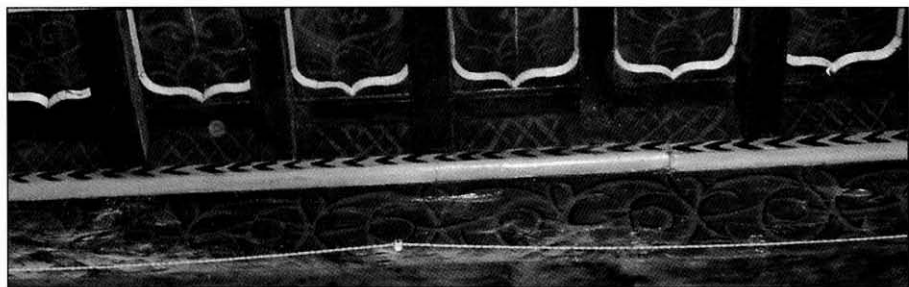
Fig. 46: *Decoración geométrica en las caras verticales de las jácenas, alfarje del Lado b (crujía este) en la planta baja.*

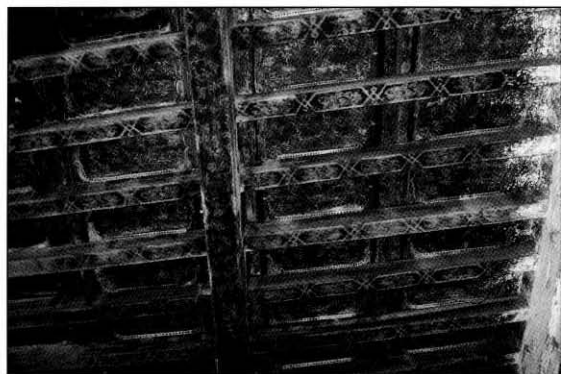
Fig. 48: *Alfarje sobre la escalera en la crujía norte.*

El alfarje situado sobre la escalera en la crujía norte (Fig. 48) es muy similar al de la planta baja. La estructura es básicamente la misma, aunque existe mayor separación entre las jácenas, que albergan en este caso dos tramos de alfarzones. También se dan ciertas variaciones en la decoración: se mantienen los diseños florares en los alfarzones y en las caras que miran al suelo –papos– de las jácenas y las

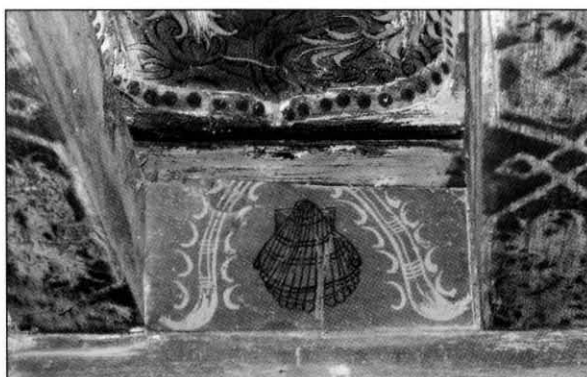
Fig. 49: Venera de Santiago, jácena del alfarje sobre la escalera.

vigas menores paralelas a éstas; en las viguetillas transversales, en cambio, la decoración floral se enmarca con un entrelazo geométrico. En las caras verticales de las jácenas aparece como único motivo las conchas santiagoistas (Fig. 49), segura alusión a la condición de caballero de la Orden de

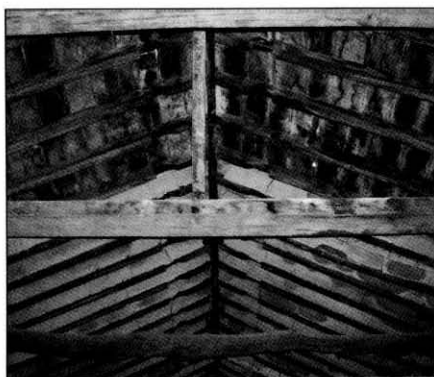
Fig. 51: Armadura de par y nudillo en el Lado b (crujía este) del piso superior (fotografía de Soledad Sánchez-Chiquito de la Rosa, op. cit., p. 73, Fig. 47).

En el piso superior, planta noble del edificio, es donde se encuentran las cubiertas más relevantes de la Casa de los Collado. Una de ellas, la que ocupa la sala de la crujía este, aparece hoy muy alterada. Se trata de una armadura de par y nudillo con tirantes que debió sufrir un importante deterioro y ser reparada reutilizando las propias piezas que la componían. Con todo, en uno de los extremos de la sala se conserva parte de la estructura y la policromía original (Fig. 51).

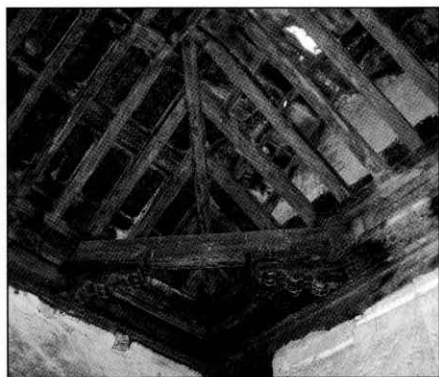
Fig. 53: Armadura de limas, ángulo: lima, pares menores, tirante oblicuo sobre canes.

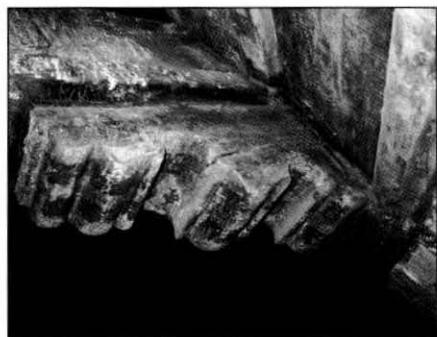
Fig. 54: *Can de lóbulos en la armadura de limas en el Lado a (crujía norte) del piso superior.*

En el *Lado a*, se ubica la cubierta más rica del inmueble (Fig. 52). Tanto la estructura de la armadura como la decoración pictórica aparecen aquí más deterioradas que en el piso inferior, sin duda a consecuencia de las infiltraciones de agua del tejado. Se trata de una armadura de limas, de par y nudillo a cuatro aguas, con forma de artesa, cuyos ángulos se resuelven con una sola lima –limabordón–, sobre la que apoyan los pares menores (Fig. 53). Presenta cuatro tirantes pareados y otros cuatro más, oblicuos, en los ángulos, también llamados cuadrales, todos ellos sobre canes de lóbulos (Fig. 54), muy habituales en la carpintería mudéjar toledana desde el siglo XIV, y sobre todo en el XV y el XVI¹⁴⁰. Tanto los faldones como el almizate presentan labor de menado con alfardones conopiales. Como ya se ha señalado, en uno de los extremos de la sala la cubierta continúa con un alfarje. En el otro extremo, en cambio, en el espacio actualmente convertido en palomar situado sobre el alfarje de la escalera, queda

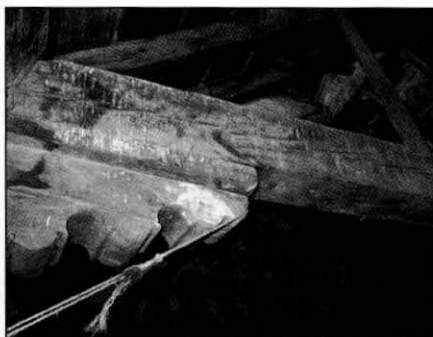
Fig. 55: *Palomar con armadura de par y nudillo y tirante sobre can sin policromar.*

una estructura de madera, como prolongación de la armadura de la sala. Sin embargo, se trata tan sólo de una estructura de par e hilera, y no de par y nudillo, que carece de almizate, sin labor de menado en las calles y sin policromar, aunque en alguna zona se aprecian ciertos restos de policromía. Se mantiene en este espacio un tirante que apoya sobre canes lobulados (Fig. 55). En cualquier caso, si bien es posible que este reducido espacio fuera proyectado como parte de la armadura de limas de la sala, lo cierto es que no parece que llegara alguna vez a completarse. Posiblemente al construir la escalera después de iniciada la colocación de la armadura, la sala del *Lado a* vio reducidas sus dimensiones, y por consiguiente, la armadura se terminó en un punto anterior al proyectado. El hueco se cerró con un alfarje, y sobre él, quedó el espacio inacabado convertido posteriormente en palomar. En cuanto a la decoración pictórica, se aplican los diseños florales y hojarasca en las caras que miran al suelo de pares, tirantes y limas, en las caras verticales de los canes, en los alfordones, y en el alicer. La superficie lobulada de los canes se decora con cinco franjas alternas en rojo y ocre (Fig. 54). Las tablas almenadas, que, interpuestas entre los pares separan los alfordones en las calles, presentan una decoración de entrelazo curvilíneo, que pudiera interpretarse como un cordón (Fig. 56), como el que aparece en aliceres y vigas de las techumbres del Palacio de don Gutierre de Cárdenas en Ocaña¹⁴¹. Al igual que en los alfarjes de la planta baja y la escalera, los alfordones presentan en su corte oblicuo un reborde decorado de puntos. En el almarbate, sobre fondo rojo, aparece un nuevo motivo decorativo (Fig. 56). Se trata de un entrelazo geométrico que forma ocho rombos en el interior, similar a uno de los pane-

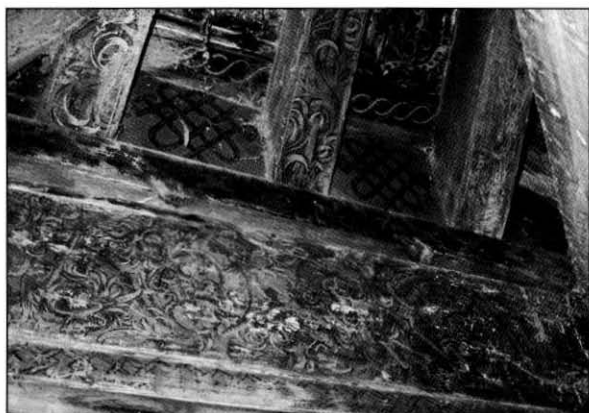
Fig. 56: Alicer con decoración floral, almarbate con decoración de entrelazo geométrico y tablas con decoración tipo cordón en la armadura de limas del Lado a.

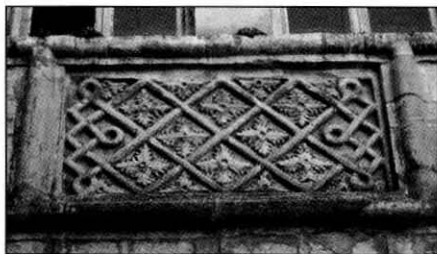
Fig. 57: Panel de tracería con entrelazo geométrico en el Lado c del patio.

les de tracería del patio, el situado en solitario en el *Lado c* (Figura 57).

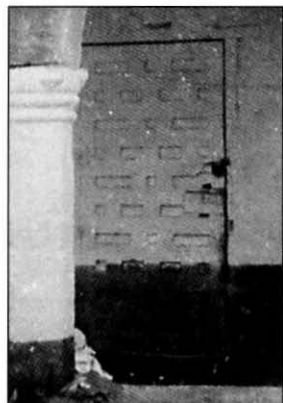
Fig. 58: Puerta en la galería del Lado B en la fotografía del Conde de Cedillo (1919).

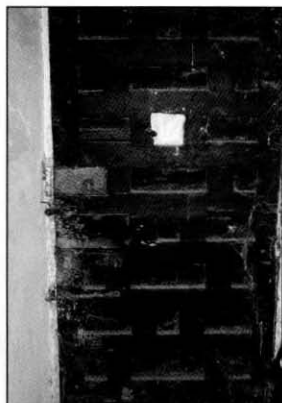
Fig. 59: Cara interna de una de las puertas de la fachada norte.

Quedan en la Casa de los Collado dos únicas puertas de madera cuya antigüedad parece cierta: las que cierran los dos vanos de la fachada norte (Figs. 59 y 60). Se trata de dos puertas de cuarterones, típicas en la arquitectura civil española desde el siglo XVI¹⁴⁸. La estructura de dichas puertas, también llamadas “entrepañadas”, consiste en un bastidor sobre el que se ensamblan, con juntas de cola de milano, los cuarterones o entrepaños, que van machihembrados¹⁴⁹. La decoración geométrica a que dan lugar los cuarterones recuerda a las tracerías de la decoración en el arte islámico, y entroncan, pues, con la tradición mudéjar¹⁵⁰. Este tipo de puertas es asumido completamente por la arquitectura doméstica castellana y será habitual en casas nobles y palacios. Debemos suponer que los vanos de la Casa de los Collado se cerraban originariamente con este tipo de puerta de cuarterones. Los dos únicos ejemplares que se han manteni-

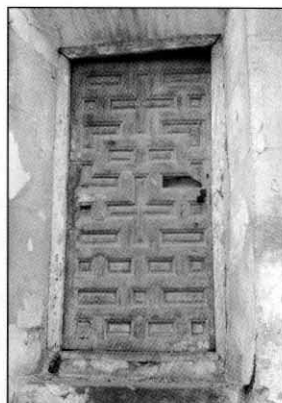
Fig. 60: Cara externa de una de las puertas de la fachada norte.

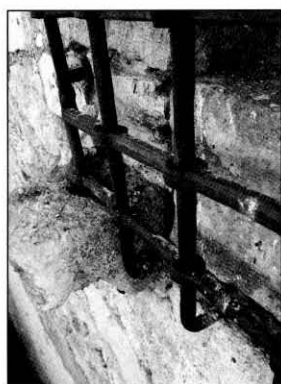
Fig. 63: Ménsula izquierda de la reja a en la fachada norte.

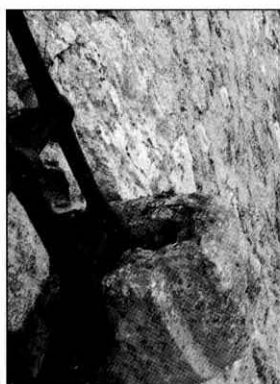
Fig. 64: Ménsula derecha de la reja a en la fachada norte.
