ARQUITECTURA PARA EL ABASTO. MERCADOS Y MATADEROS EN TOLEDO EN EL SIGLO XIX

Rafael Juan del Cerro Malagón

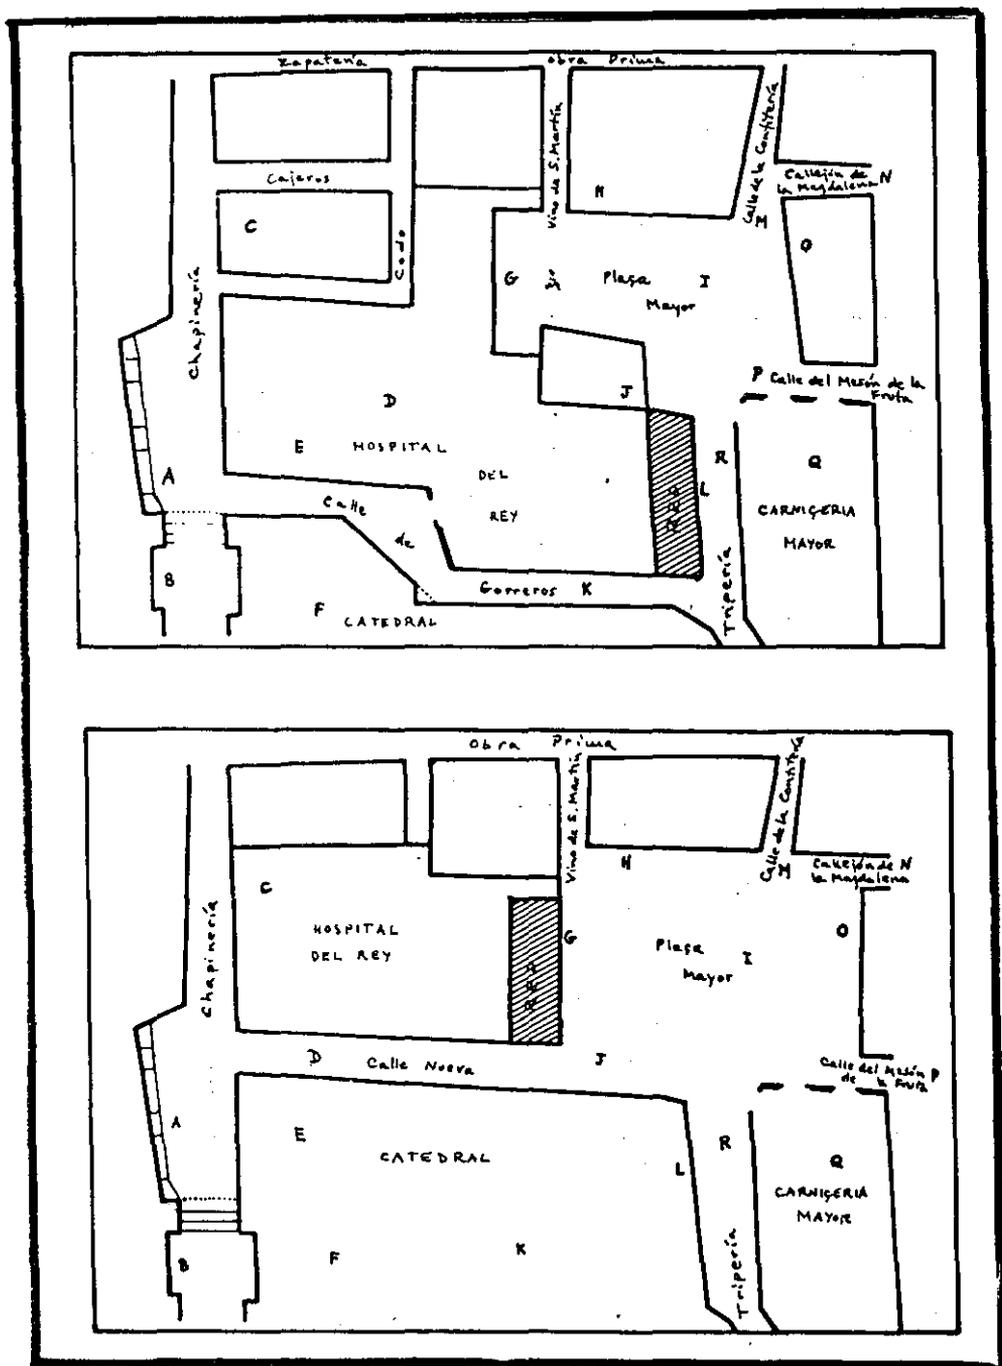
FIG. 1. Transformación de la plaza Mayor por Vergara. Interpretación de F. Mariás a partir de un plano fechado en 1593 depositado en el Archivo Municipal de Toledo.

Este establecimiento está localizado en la plaza Mayor, que en el siglo XIX fue denominada de las Verduras, nombre significativo que denota la función comercial de este lugar para el abasto diario de alimentos¹⁸. En su entorno, además de numerosos establecimientos particulares, se localizó el Mesón de la Fruta, luego transformado en teatro, y la Red del Pescado, todo ello levantado en el siglo XVI. También en esta época la misma plaza Mayor sufrió una reestructuración que afectó a las fachadas de casi todos los edificios que a ellos asomaban; una de las que se libró fue la de la Carnicería Mayor¹⁹. Esta rectificación amplió el espacio central, que así facilitaba la ubicación de puestos, regularizó sus rincones y estuvo ligada a la construcción de la capilla catedralicia del Sagrario y al llamado «Ochavo», todo ello debido a Nicolás de Vergara el Mozo (Fig. 1).

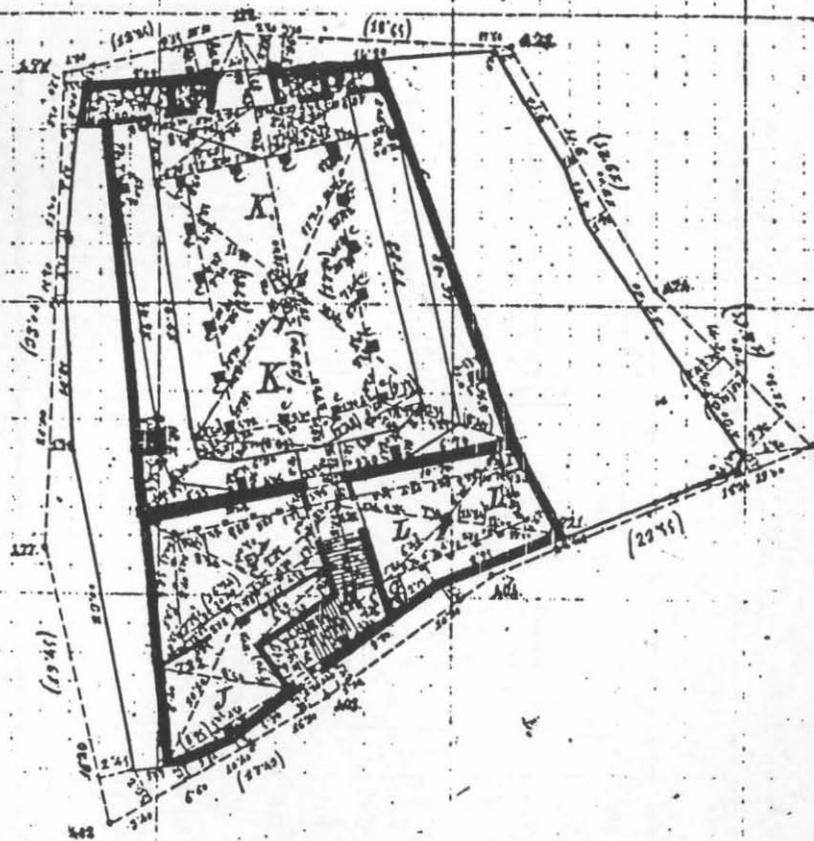
- A- Habitaciones del Juzgado
- B- Habitaciones del Municipio
- C- Columnas
- D- Habitaciones del Portero
- E- Registro de agua
- F- Sumideros
- G- Escusado
- H- Escalera
- I- Habitación tapiada
- J- Almacén
- K- Mercado de carnes
- L- Mercado de caza
- M- Mercado de Despojos

FIG. 2. Planta de la antigua Carnicería mayor en 1881. (Instituto Geográfico Nacional). En el plano se aprecia el perímetro total de la manzana, correspondiendo el espacio en blanco a las viviendas particulares adosadas al mercado.

Consultando un plano de estas carnicerías, levantado por el Instituto Geográfico y Estadístico antes de 1882²⁴, se ve como además de los espacios descritos por Parro existían en la parte posterior otras tres dependencias, concretamente, un almacén y dos patios para la venta de aves y despojos, respectivamente. También se observa que entre ambos patios hay una escalera, con dos tramos en codo que comunicaban el gran patio central con la calle de la Hermandad, a través de una puerta cuya cota está algunos metros por debajo de la principal que reseñan los cronistas. El mismo plano nos refiere la existencia de viviendas particulares que estaban adosadas a los lados de la Carnicería Mayor y que conformaban una manzana de cuatro fachadas, si bien éstas no eran del todo derechas (Fig. 2).

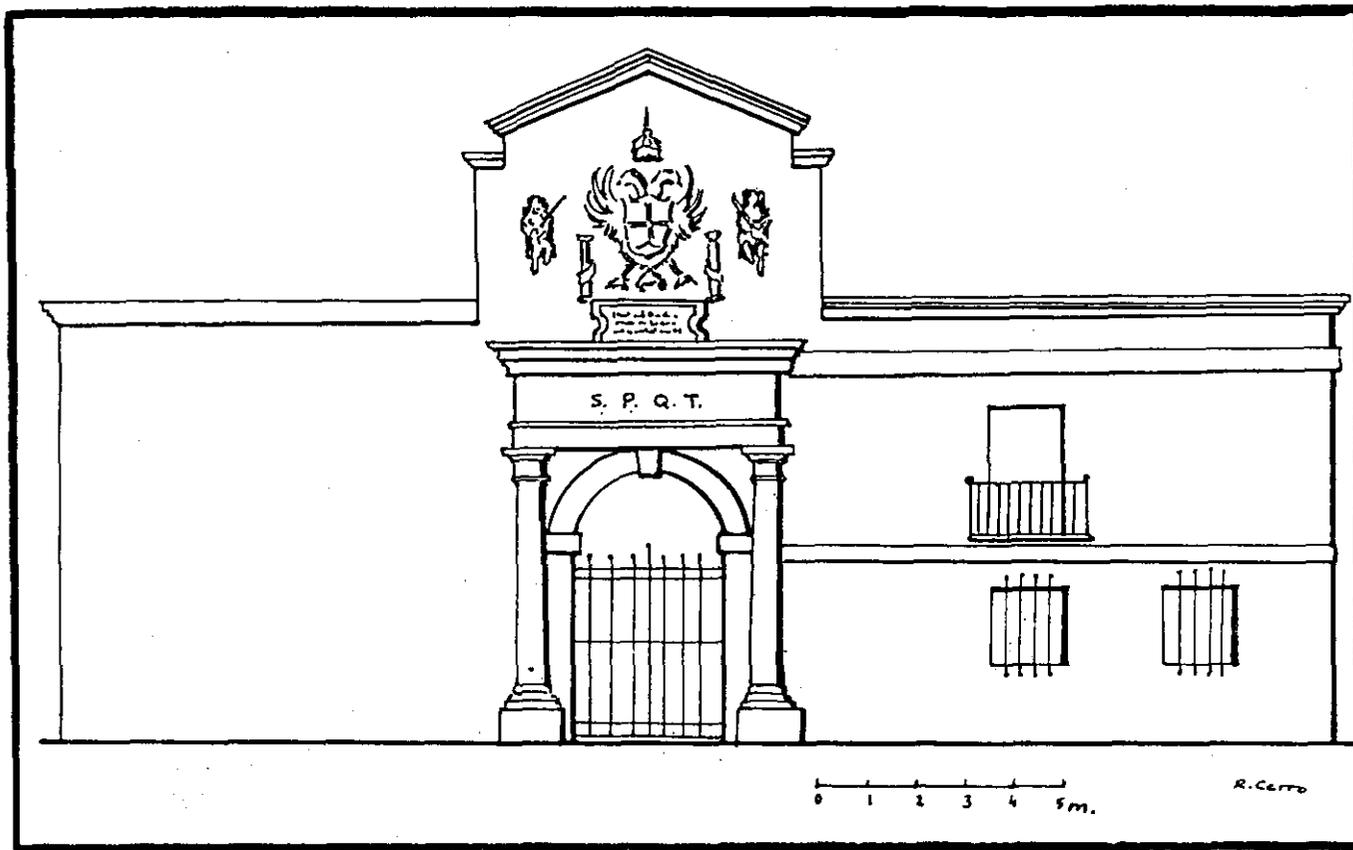
FIG. 3. *Hipótesis de alzado de la antigua Carnicería de la plaza Mayor. Siguiendo la descripción de Parro o Palazuelos en el siglo XIX, el balcón superior debería corresponder con la capilla abierta a la plaza.*

cía: «Audiencia y asiento de los señores regidores fieles ejecutores». El mismo cronista nos detalla que antes de 1605 había diecisiete «tablas y tajos» para el despacho de carnes, de ellas, dos eran llamadas del Rey y estaban obligadas a vender a precios moderados «para beneficio de la gente pobre»²⁰. Pisa continua describiendo la existencia de una capilla abierta hacia la plaza, para que todas las gentes que allí concurriesen pudieran seguir la misa. En 1612 el culto ya no tenía lugar por «ciertas causas y respetos»²¹. (Fig. 3).

«Su portada es notable, y consiste en un grande arco de piedra, exornado con dos columnas del renacimiento que descansan sus correspondientes pedestales y sostienen el cornisamiento, en cuyo friso estan grabadas estas cuatro iniciales S.P.Q.T. (que

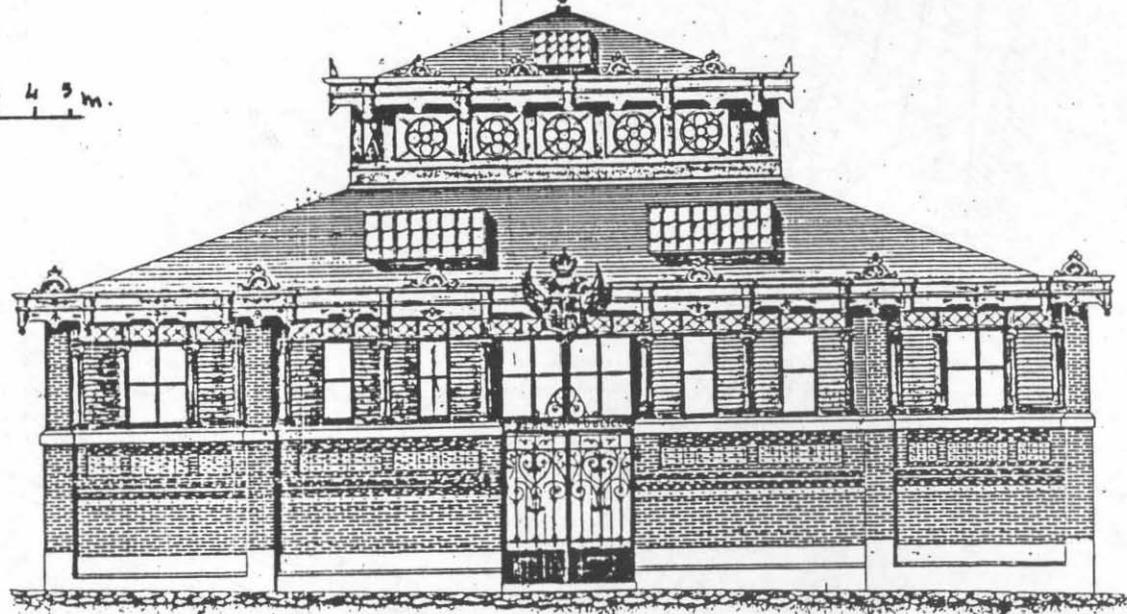
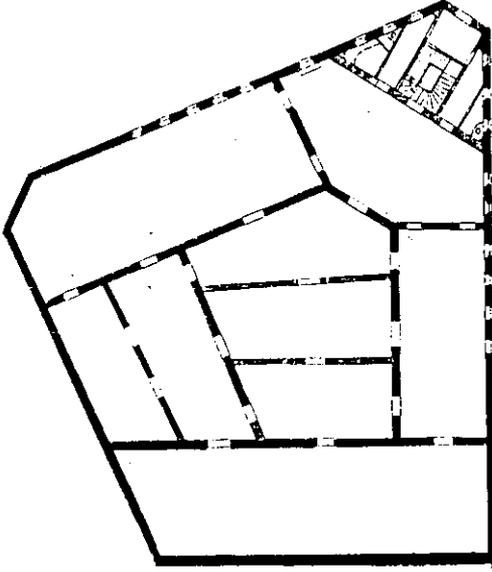
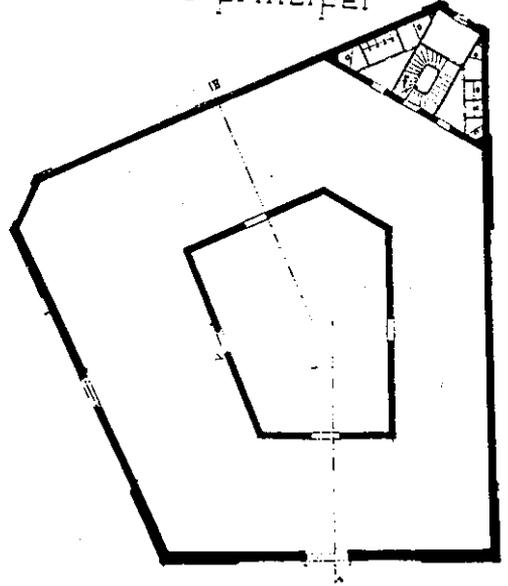
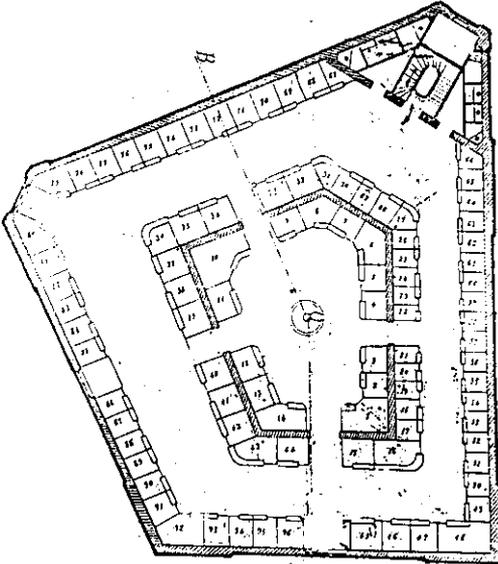
PROYECTO DE MERCADO.

FIG. 7. Distribución interior del Mercado según el proyecto original de José Ramón Ortiz en 1896. (A.M.T.).

La memoria de José Ramón Ortíz describe las fases de la obra, desde el desmonte y limpieza total del solar hasta la expropiación y ensanches viarios. La estructura del edificio obedecería las nuevas concepciones técnicas sobre higiene y así se contempla el uso de mármol, azulejos, cerámicas barnizadas, hierro y otros materiales que también incidieran en la seguridad del conjunto. La ventilación, la luz y la amplitud de los puestos eran asimismo previstas, hasta en los tejados se desdeñaba el uso de la tradicional teja curva sustituyéndola por otra plana, de perfil industrial más acorde, según el técnico, con la función del edificio y los nuevos tiempos que corrían³⁴.

El mercado contaría con dos plantas, una baja dedicada a los mayoristas y la principal para la venta detallista. Esta última, gracias a los desniveles del terreno, quedaba casi a ras de la plaza Mayor y la calle Coliseo. La planta baja presentaría una entrada de más de cuatro metros de altura en la calle de la Hermandad, mientras que las fachadas colindantes irían en disminución para adaptarse a las pronunciadas cuestas del entorno.

El interior de la planta dedicada a la venta al por menor, tendría una rotonda central con una fuente y en su entorno cuatro pasillos o galerías para los puestos

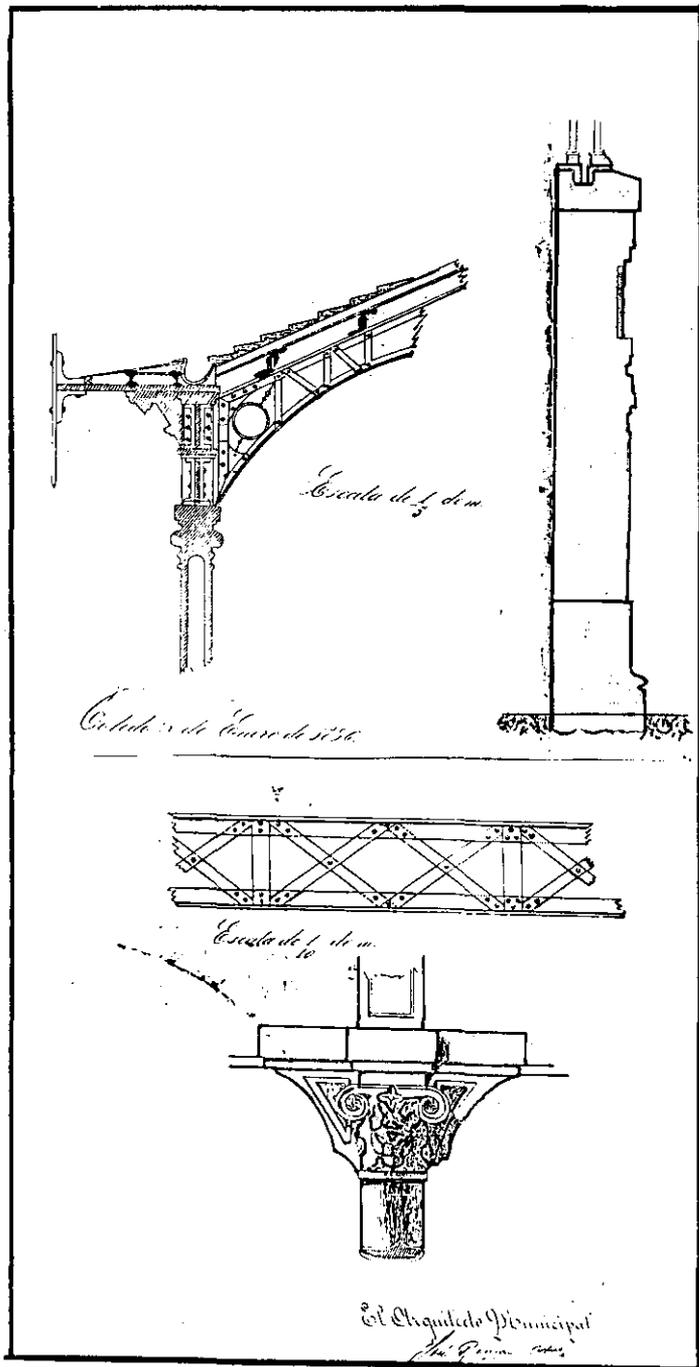
FIG. 8. Detalles de perfiles y soportes del proyecto de 1896. (A.M.I.).

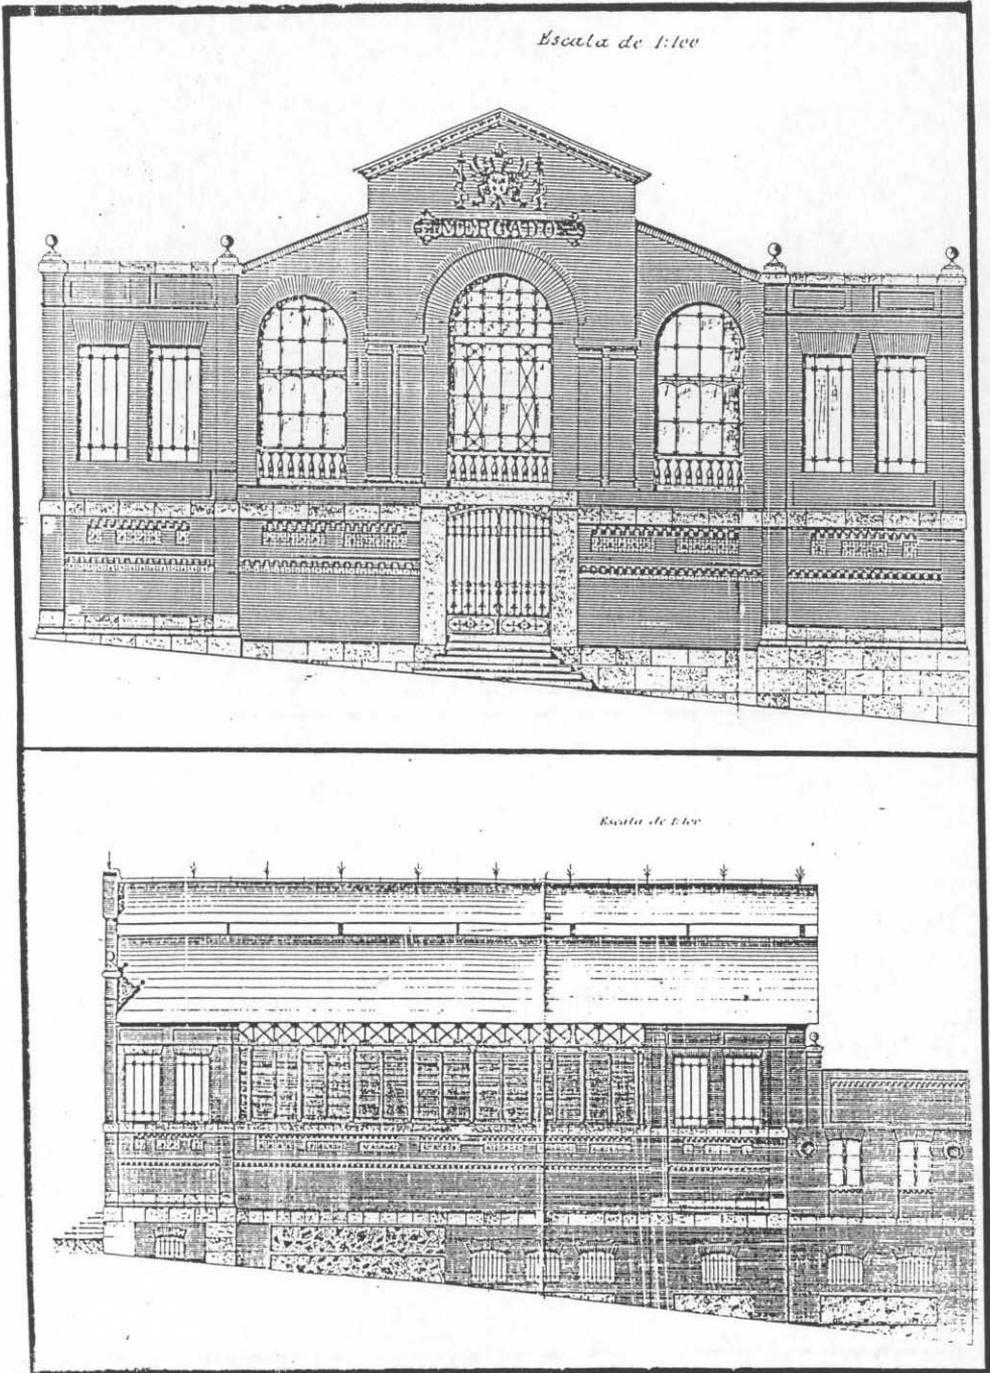
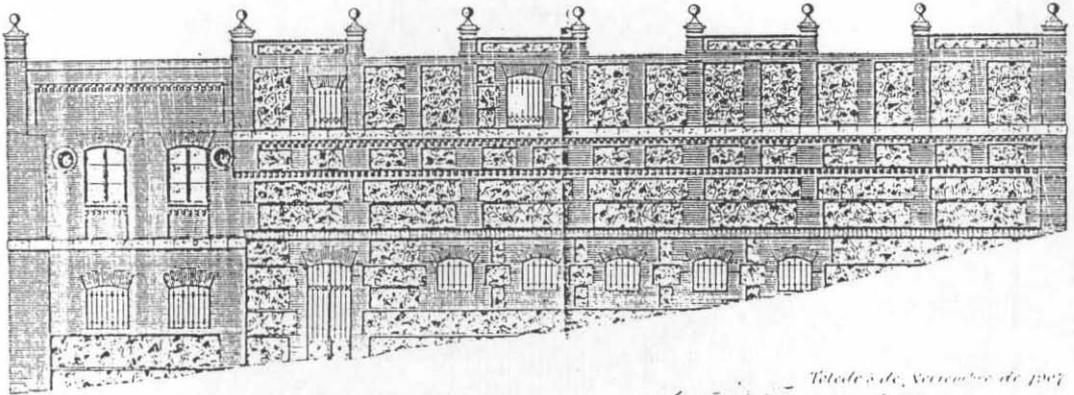
FIG. 9. Alzados de la fachada principal y lateral según el proyecto de Pedro Vidal y Pedro Fernández en 1907. (A.M.T.).

Fachada de la Calle de la Hermandad

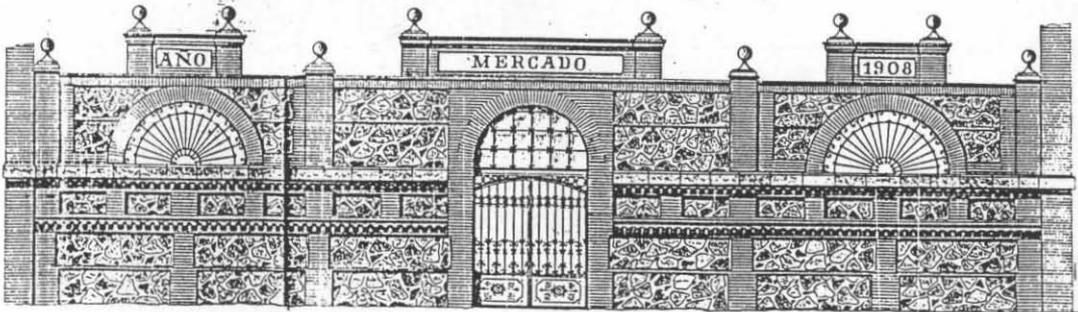
Fachada de la Calle del Coliseo

FIG. 10. Fachadas posterior y lateral del proyecto de 1907. (A.M.T.).

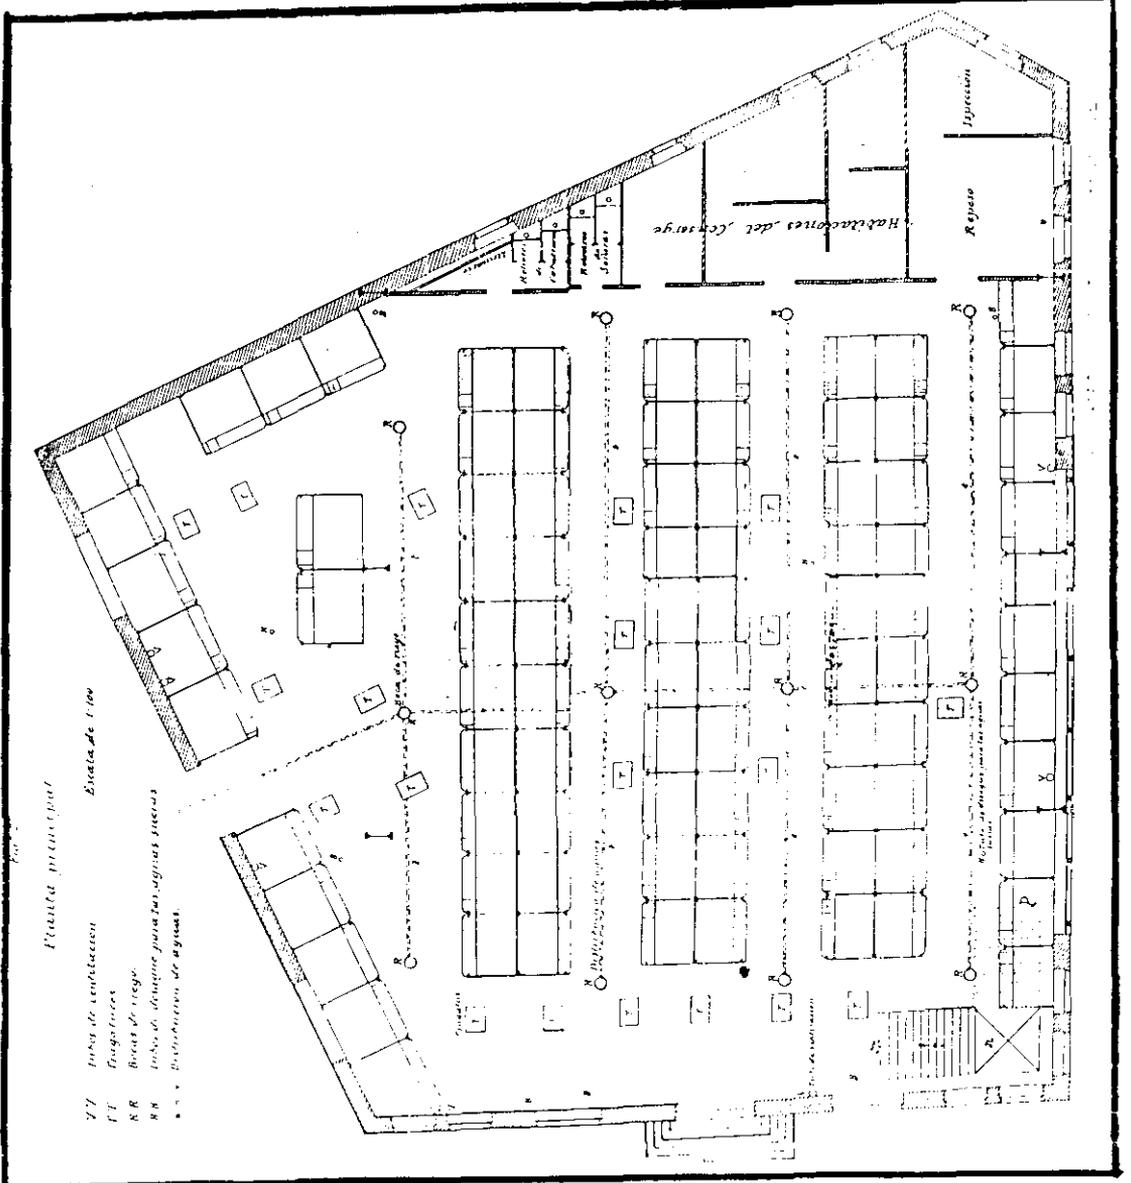
- V V Tubos de ventilación
- F F Fogones
- R R Bocas de riego
- RR Tubos de abastecimiento para las aguas frías
- A A Distribución de aguas

FIG. 11. Distribución de la planta principal según el proyecto de 1907. (A.M.T.)

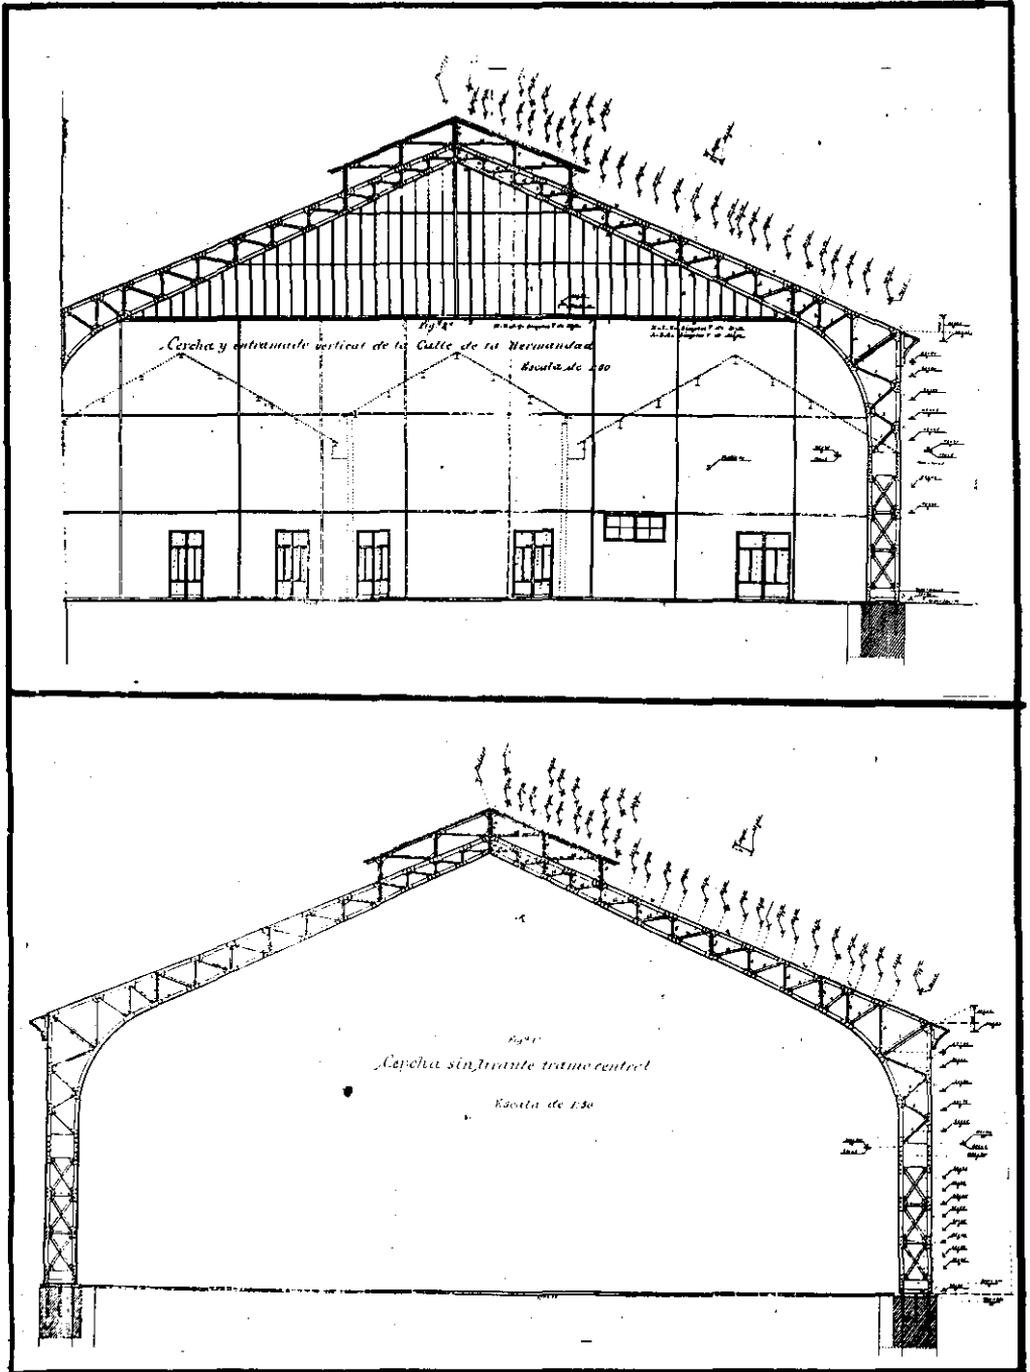
FIG. 12. Disposición de las cerchas en el proyecto de 1907. (A.M.T.).

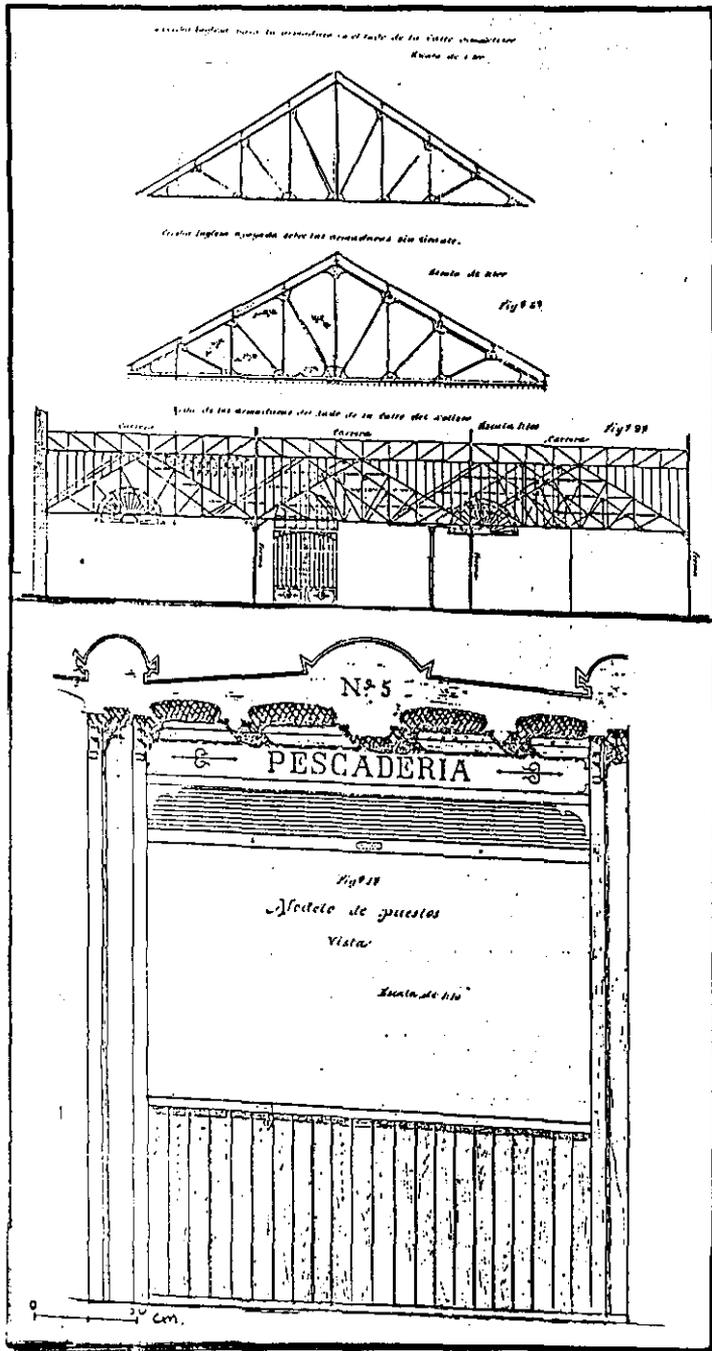
FIG. 13. Detalles del proyecto de 1907. (A.M.T.).

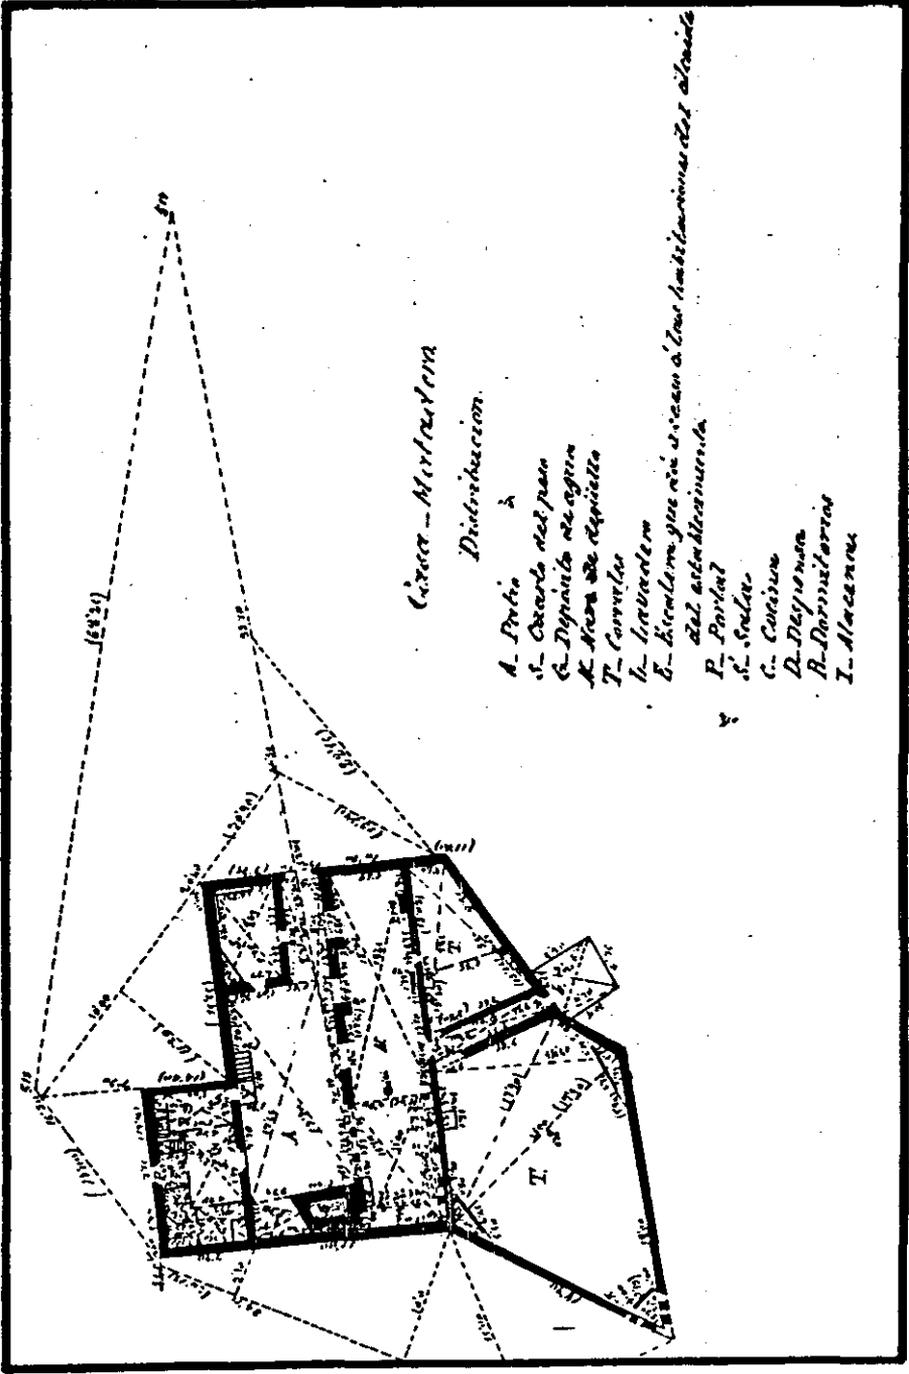
FIG. 16. Planta del Matadero de reses vacunas en 1881. (Instituto Geográfico Nacional).

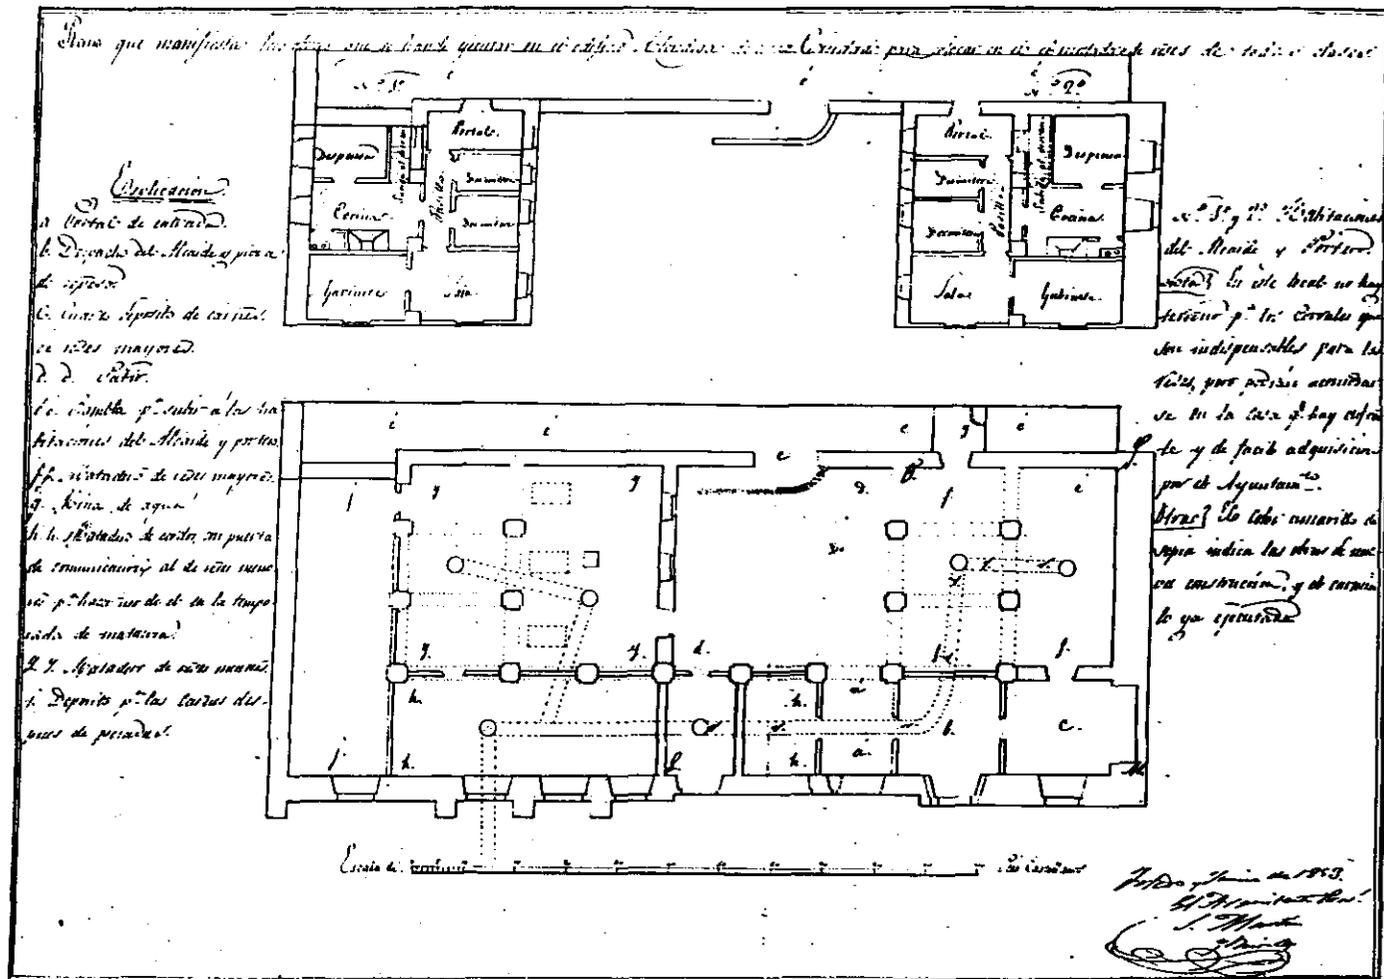
FIG. 18. Segundo proyecto de Matadero firmado por Santiago Martín y Ruíz en 1853, para levantarle aprovechando el edificio de la Alhóndiga en sus dos plantas. (A.M.T.).

El 18 de febrero de 1853, el Ayuntamiento acuerda que ante las dificultades surgidas para construir el matadero junto a la puerta del Cambrón, se haga otro proyecto aprovechando el edificio de la Alhóndiga, bajo el paseo del Miradero. El nuevo emplazamiento tenía ciertas condiciones favorables pues estaba al borde del paso natural y obligado que conducía el tránsito entre la puerta de Bisagra y el puente de Alcántara. También este edificio, situado en un escalón del cerro toledano, en su fachada norte, no tenía en su frente ningún obstáculo ya que el terreno descende hasta las huertas del Tajo, el ganado podría llegar hasta aquí sin molestias para el vecindario y por último, y más importante, el viejo pósito era de propiedad municipal, lo que abarataría los costes. Solamente serían necesarias algunas remodelaciones internas (Fig. 18).

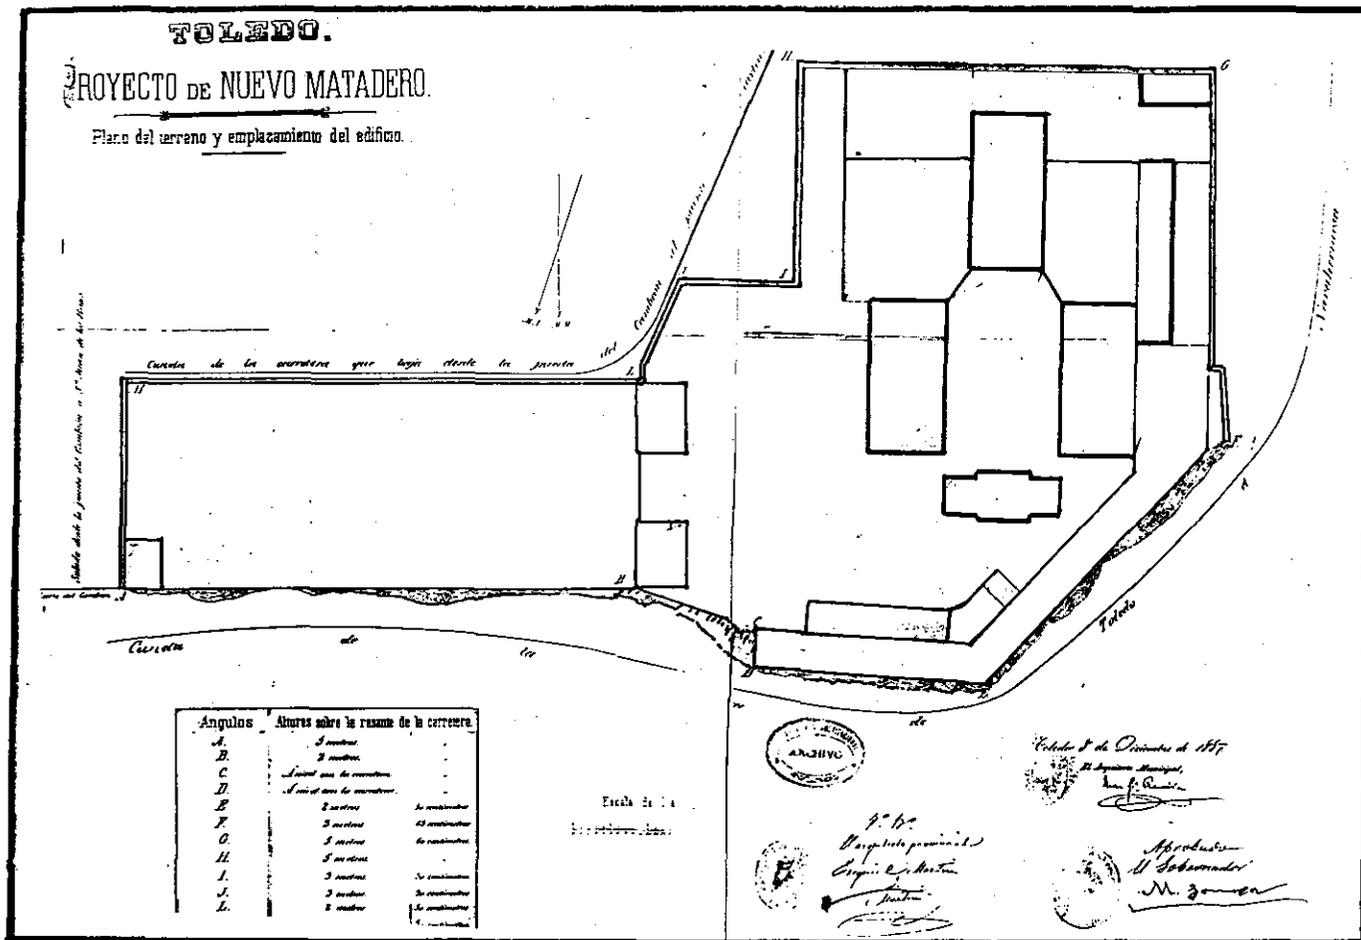
FIG. 20. Plano de distribución del solar para asentar el Matadero según el proyecto de García Ramírez en 1887. (A.M.T.).

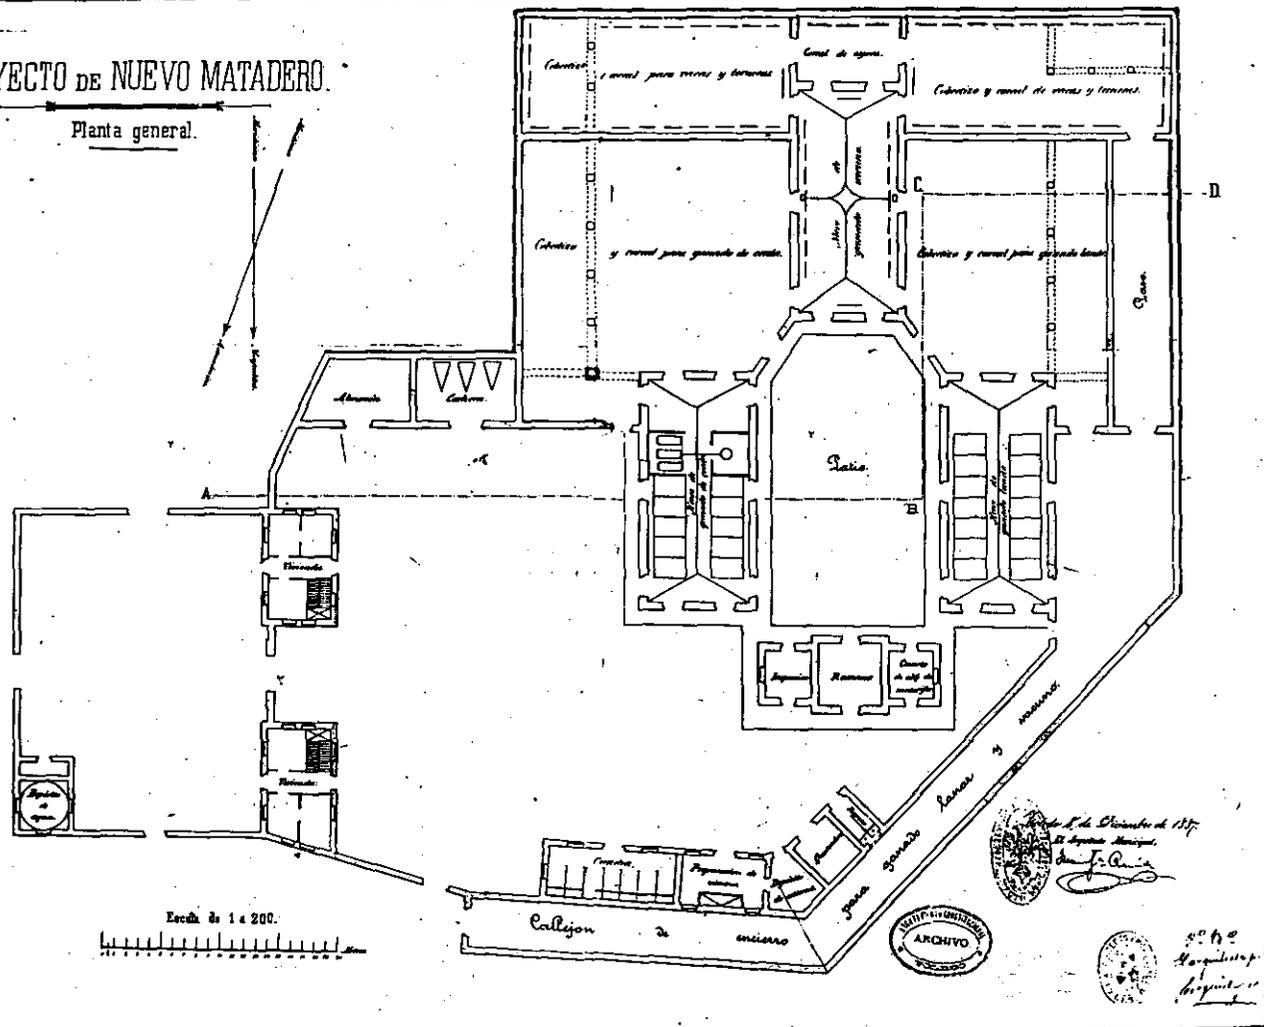
FIG. 21. Disposición de los edificios del Matadero. Proyecto de García Ramírez en 1887. (A.M.T.)

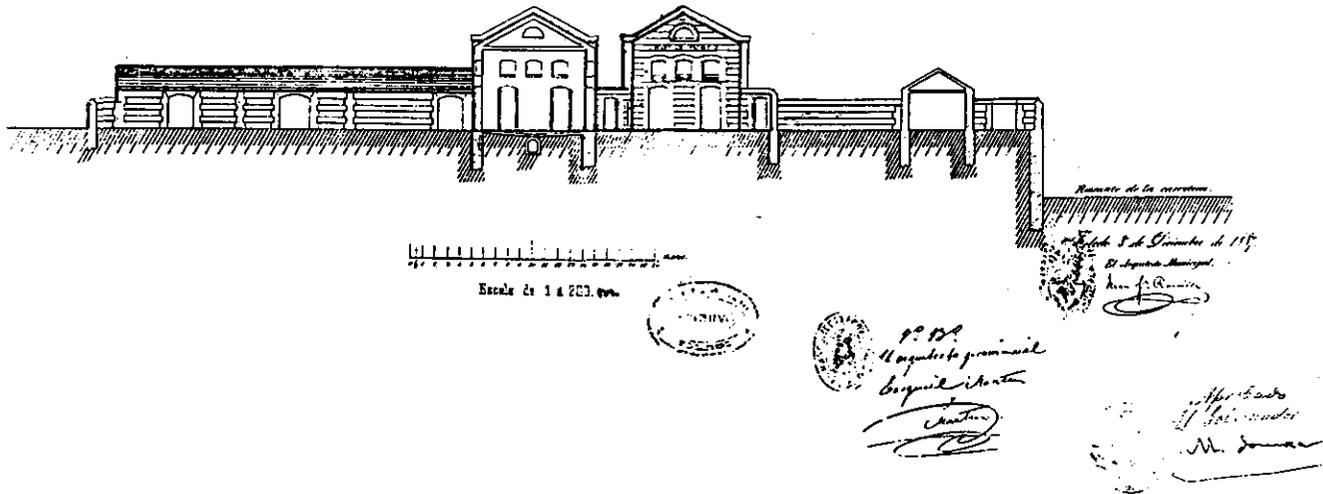
Sección transversal por los pases AB y CD.

FIG. 22. Alzados del Matadero según el proyecto de 1887 de García Ramírez. (A.M.T.)
