El aislamiento de la Puerta de Bisagra.

Pedro Román Martínez,

Toledo, octubre de 1934.

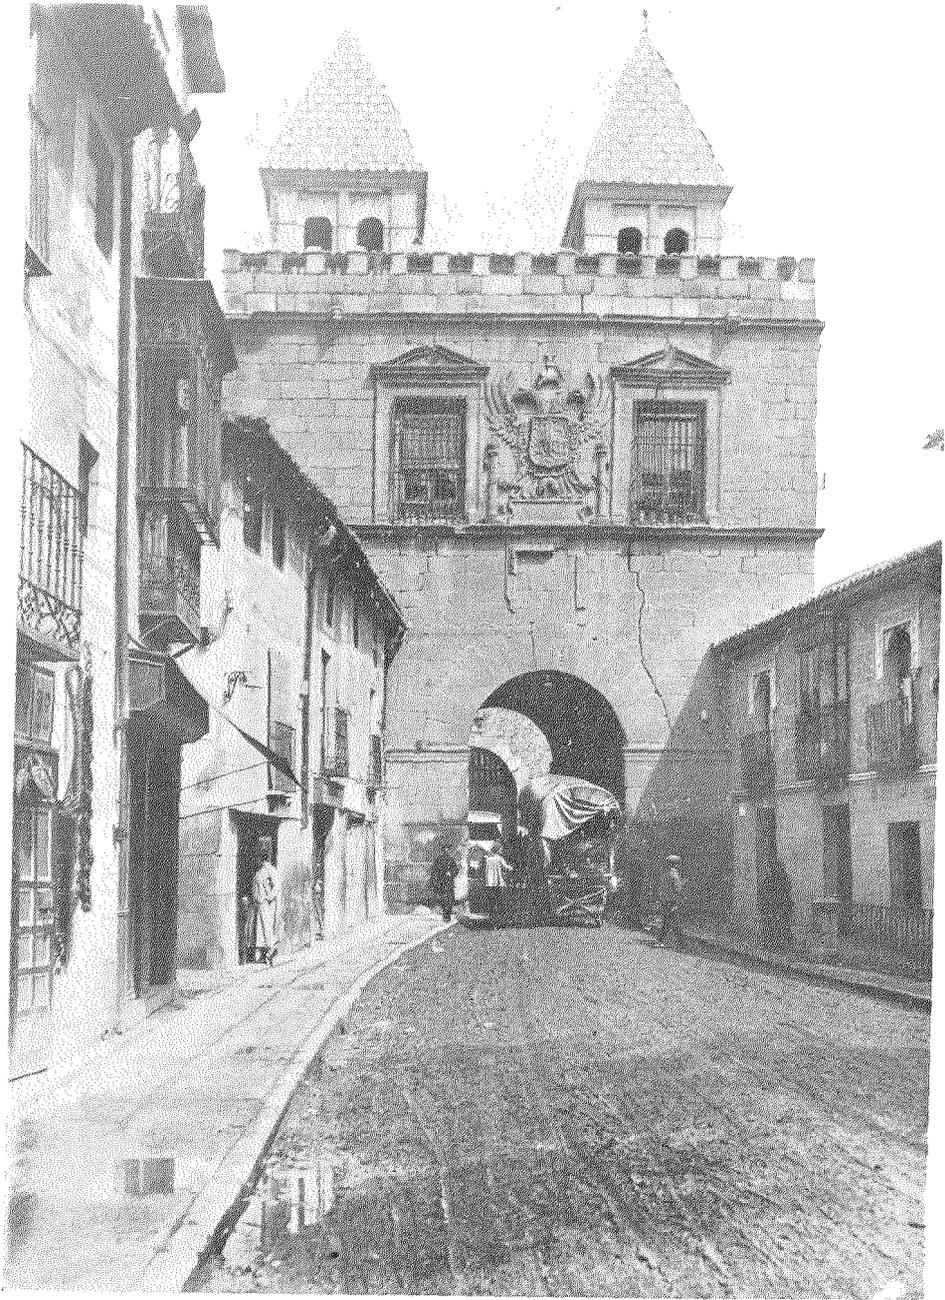
Fachada interior de la Puerta de Bisagra, antes del derribo de las casas unidas a ella.

(deducida del examen del intradós del arco), haciéndose un chapado de sillería que, ocultando la construcción árabe, le daba aspecto de obra del siglo XVI (lámina 1.^a).

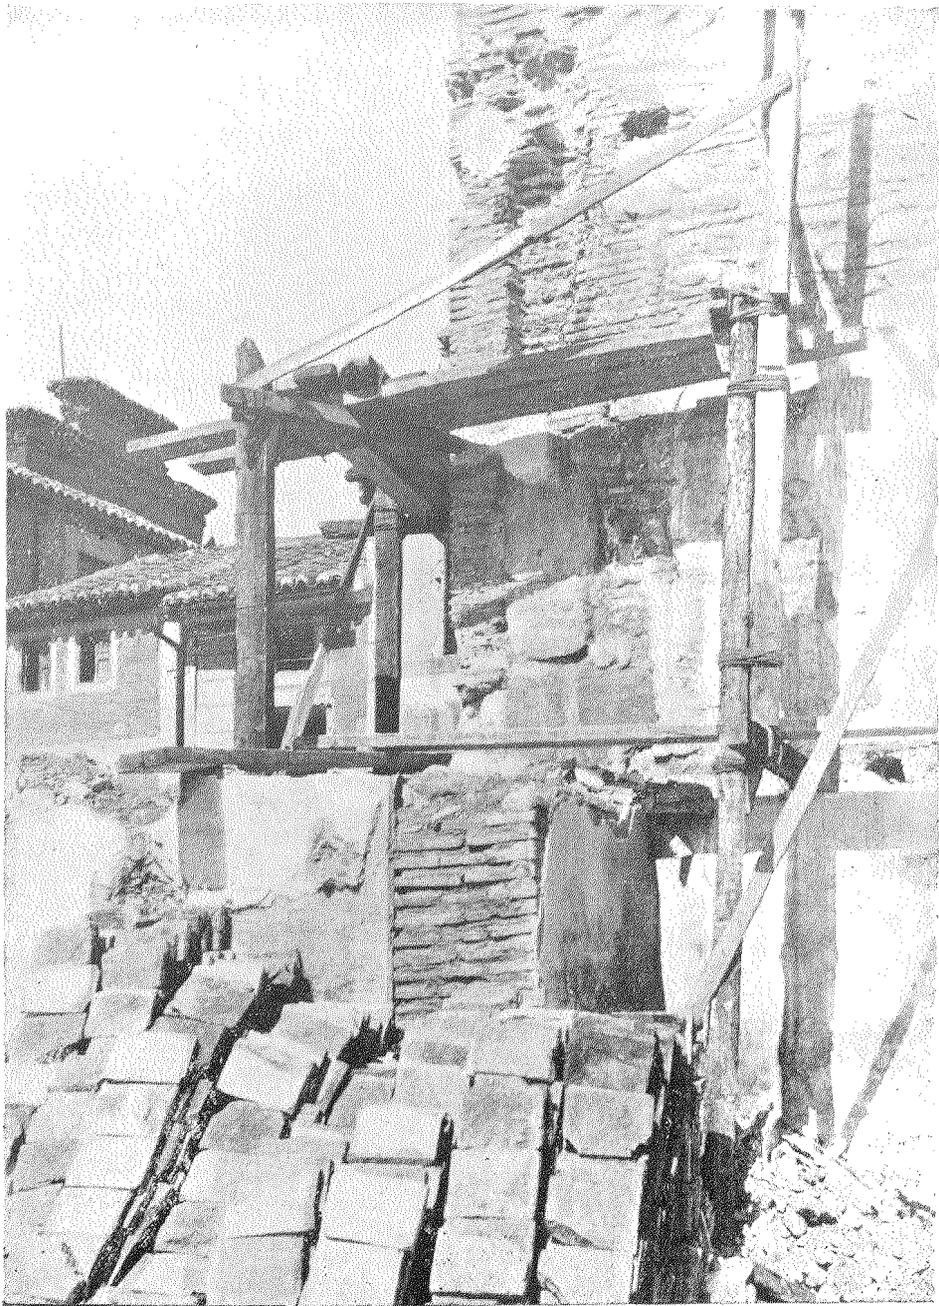
Parte lateral de la puerta de Bisagra, durante el derribo. En ella se ven algunos sillares de los que forman la esquina de la fachada árabe.

Por estas razones, no sólo no han pasado desapercibidos para mí unos sillares que se ven en la parte lateral, detrás de la esquina destruída (lámina 2.^a), sino que los he buscado y visto con satisfacción, porque ellos forman parte del ángulo de la fachada árabe de la primitiva puerta, oculta desde 1550, y esto me decide a escribir esta nota para la Academia, con el fin de que, dato tan importante, que corrobora mi opinión, no se pierda como con desgraciada frecuencia ocurre en Toledo.

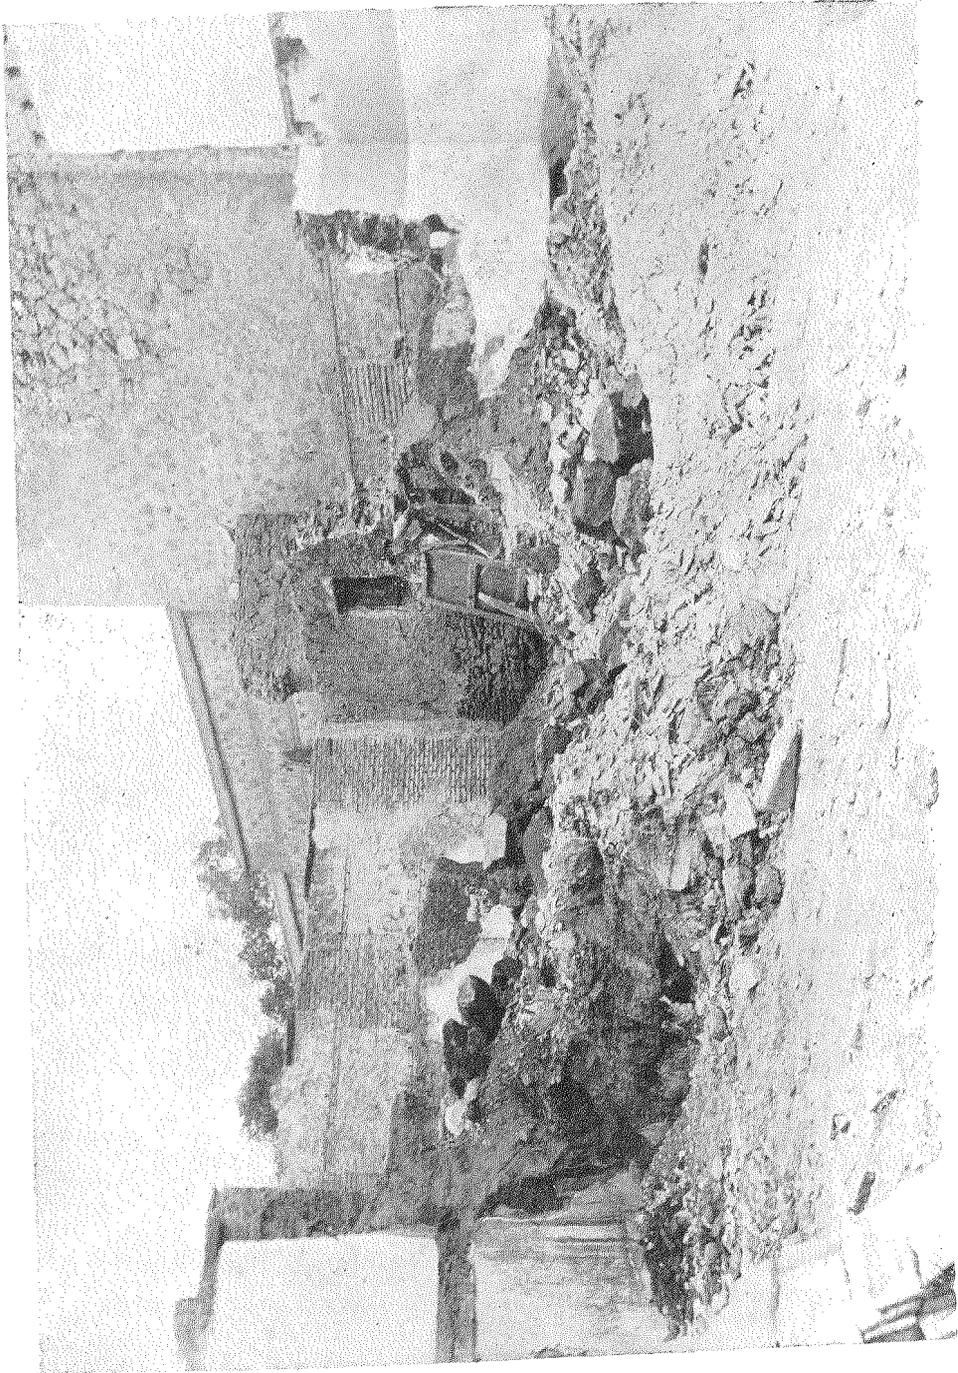
Vista del derribo de casas, hacia la muralla. El alconen forma el núcleo de las paredes.

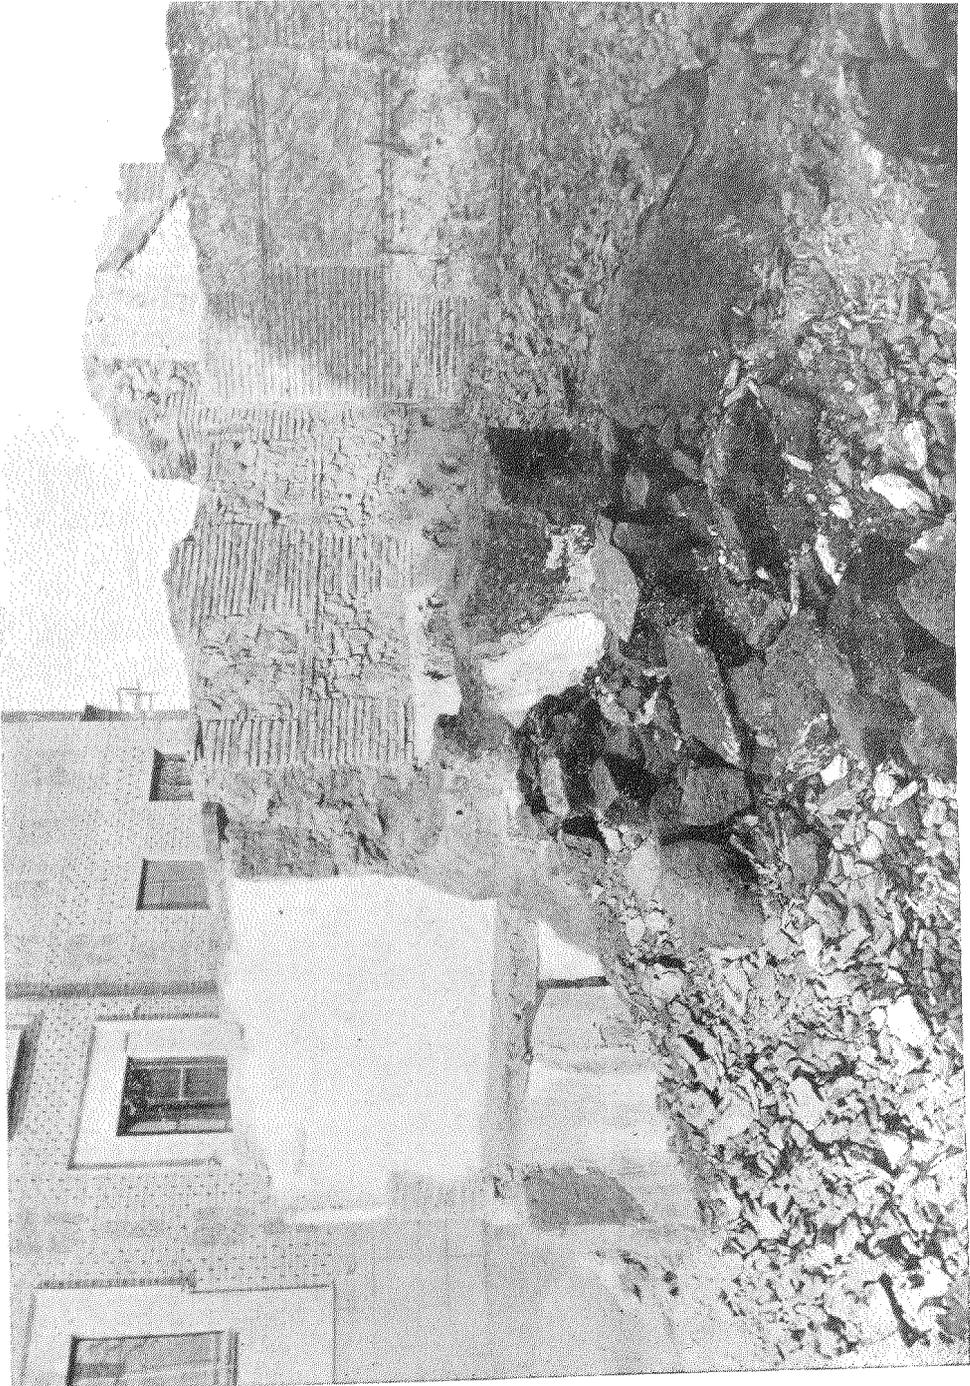
La confirmación de dicha elevación de terreno (que se advierte por la parte exterior hacia la Ronda), superando también lo previsto, presentaba curiosísimo aspecto. Al pronto, derribada la parte de las casas que daba a la calle del Arrabal, los témpanos de alcaén amontonados en el suelo, denunciaban claramente su existencia (lámina 4.^a), aunque la vista no acertaba fácilmente a descubrir su origen; mas examinando los restos de las casas, se veía bajo los revocos y la cal, formando los muros y paredes interiores de las mismas, incluso la que daba al callejón de las Airosas (lámina 5.^a), en una altura aproximada de cuatro metros, junto al torreón y de uno en el callejón citado. Esto hace suponer que la vertiente del terreno iría desde el patio interior de la Puerta hasta Santiago del Arrabal, y que en época remota abrieron allí viviendas a manera de silos, que después se han ido transformando en casas, para cuyas habitaciones de planta baja se fueron agrandando y perfilando, aunque en muchos sitios estaban aún redondeados sus ángulos (véase el gráfico adjunto).

proyectó el aislamiento de la Puerta; puesto que, aparte del cerro de alcaén a que me referí, existían también antiguas construcciones antes de la restauración, todo lo cual hace que el aspecto que presenta la Puerta aislada sea sumamente deplorable (1).

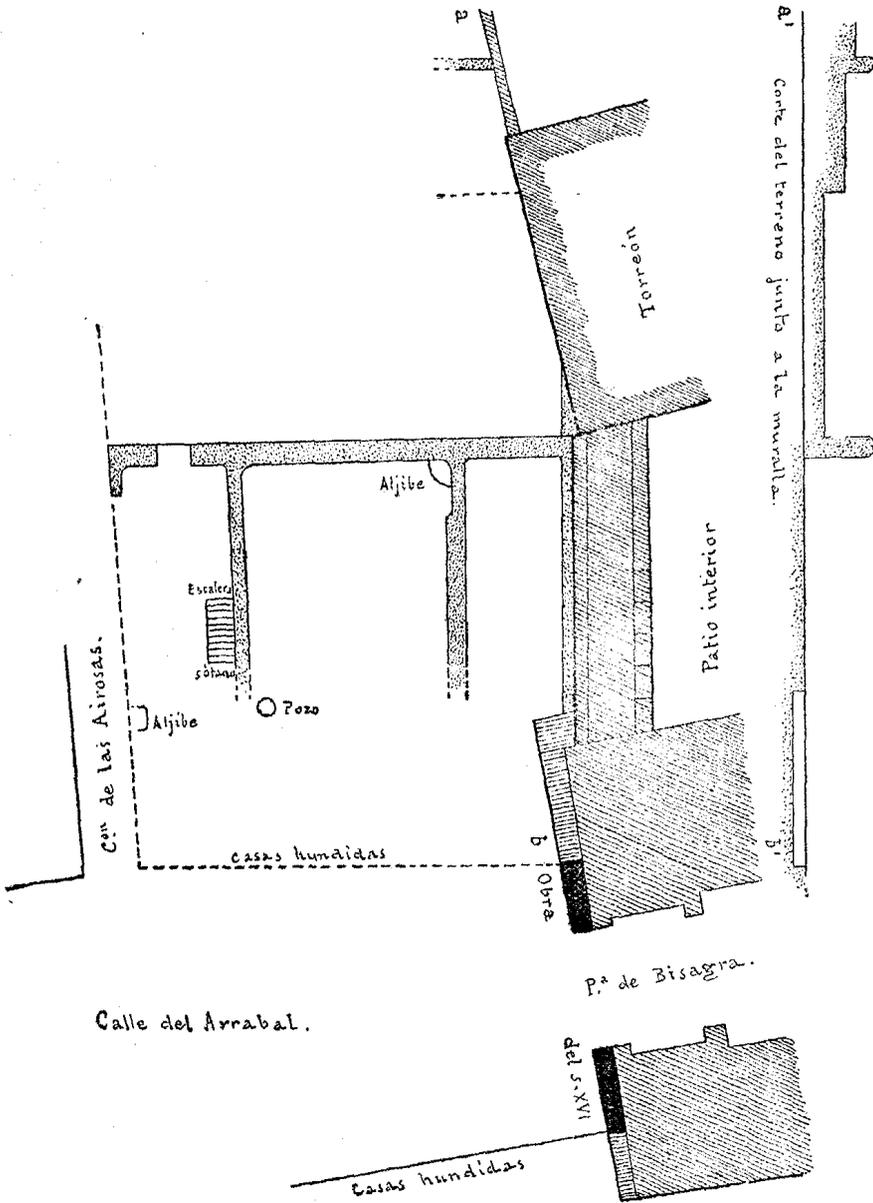
Croquis del terreno entre el callejón de las Airosas y la Puerta de Bisagra, con los restos de viviendas abiertas en el alcaén.
