## 12. POZO DE NIEVE O NEVERO DE EI PIÉLAGO

El Real de San Vicente.

Junto al camino de los repetidores en su extremo sur cerca de la carretera del Piélago.

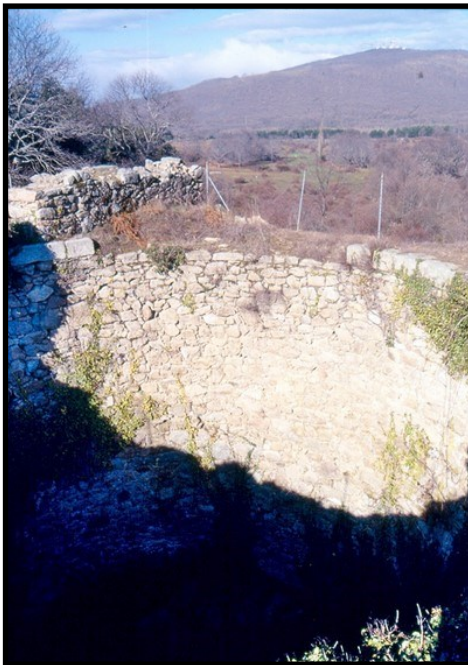
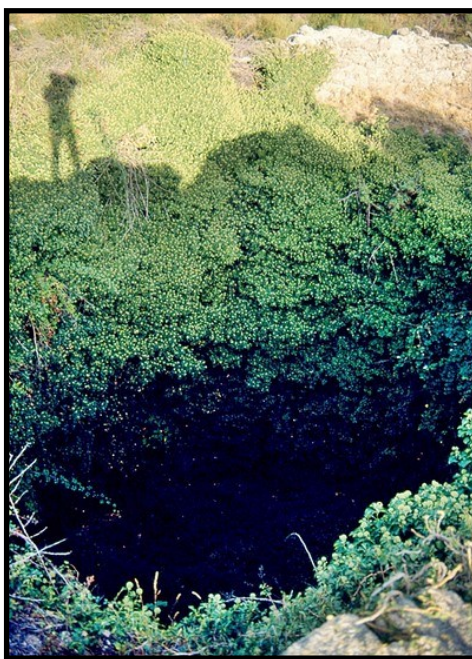
Alzado del exterior y sección del pozo de nieve de El Tiemblo, muy similar al de El Piélago.

Reproducimos la planta y el alzado de un pozo muy similar que se ha reconstruido en el Tiemblo y que además tiene medidas similares. Como se ve el pozo estaba cubierto y había otro edificio anejo para vivienda de los servidores de la instalación.
