HISTORIA Y ARQUITECTURA DEL ANTIGUO COLEGIO DE GRAMÁTICOS DE CUERVA (TOLEDO, SIGLOS XVI-XX)

José Martínez Peñarroya

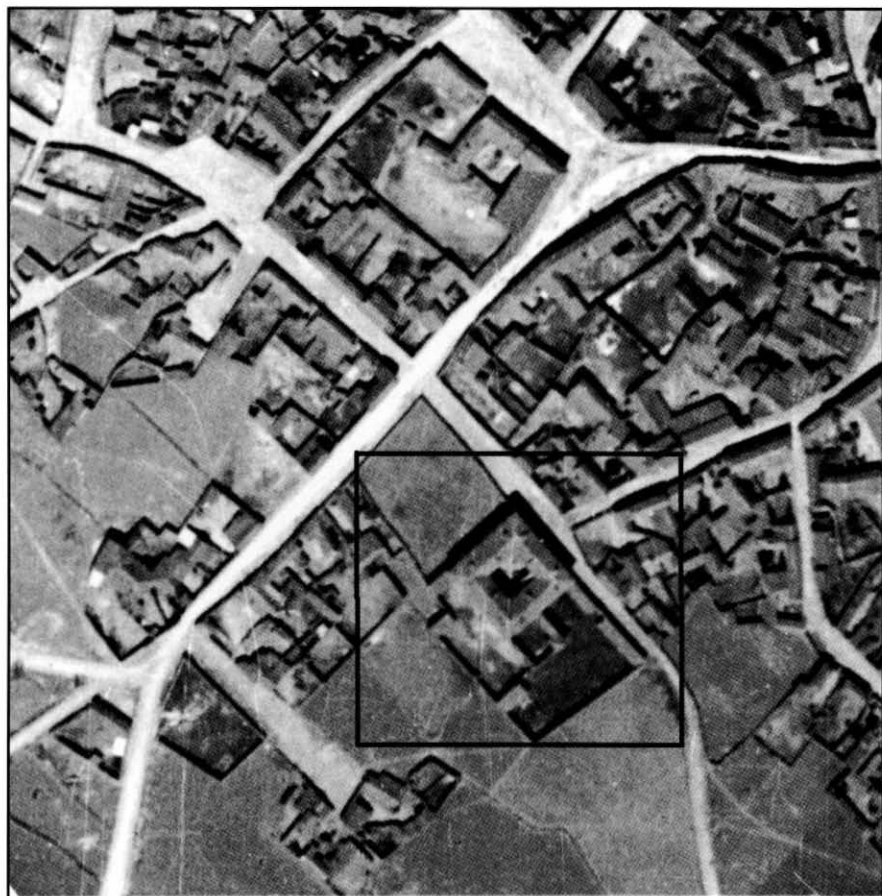
Figura 2.—Fotografía aérea (1938) de Cuerva, con la situación del Colegio de Gramáticos.

Figura 3.—Ampliación de la fotografía aérea de 1938.

Para la documentación básica del edificio hemos partido de la ampliación de una foto aérea (figs. 2 y 3) donde podemos observar el estado del edificio en esa época. La fotografía se corresponde con la serie 2ª AC, rollo 114 y número 4095, a escala 1:20.000 y fechada el 22 de agosto de 1938. La ampliación tiene escala 1:3.333. El negativo original se conserva en el Centro Cartográfico y Fotográfico del Ejército del Aire en Cuatro Vientos (Madrid). En la cubierta son apreciables unas pequeñas ventanas, a modo de buhardillas, dos en cada una de las cuatro vertientes exteriores, cada una en un extremo, de forma que se agrupan en las esquinas, mientras que en las interiores se hallan situadas en su parte media. Al norte del cuerpo de la edificación, lindando con la hoy carretera comarcal a Menasalbas, existe un gran solar desprovisto de edificaciones y, como ocurre hoy, pensamos que no está relacionado con el inmueble. En la parte sur observamos la existencia de un gran patio exterior, alineado con la fachada de la actual calle Garcilaso de la Vega y que excede en un tercio el fondo del propio edificio. La entrada de dicho recinto exterior se encuentra en la mitad de la fachada de la propia calle, portada realizada en cantería de buena factura, que aún se conserva, aunque tapiada. A un lado y otro de la portada, y ocupando todo el interior se halla un cobertizo cubierto con tejado de teja árabe a una sola agua. En el fondo del recinto se halla otra pequeña edificación, con el mismo tipo de cubierta, del que hoy sólo quedan en pie restos de sus paramentos.

El cuerpo adosado al sur del edificio se halla en la fotografía en perfecto estado, con el corredor, el pequeño torreón cubierto, al parecer a cuatro aguas y dos paramentos que lo cierran a oeste y sur. Concretamente en este ángulo suroeste se une con otro paramento que cierra con la construcción mencionada líneas mas arriba. En la ampliación de la foto da la impresión de la existencia de un vano, aunque esto no es certificable. Por ello no es desdeñable pensar que este patio exterior descrito no perteneciera al primitivo recinto del inmueble y sí el área de corredor, torreón y el patio trasero, en el que también aparecen dos cobertizos, orientados al sur y con cubierta a una agua. De ellos tampoco quedan sino restos muy destruidos. La existencia de una huerta anexa a un edificio como el presente está mas que justificada y la portada del recinto sur descrita y la forma del fondo, rectilíneo en su desarrollo, excepto un quiebro en su ángulo noreste, nos hacen pensar que ésta hubiera sido la huerta del Colegio, mientras que el corredor y pequeño torreón serían un patio interior de la propia huerta y

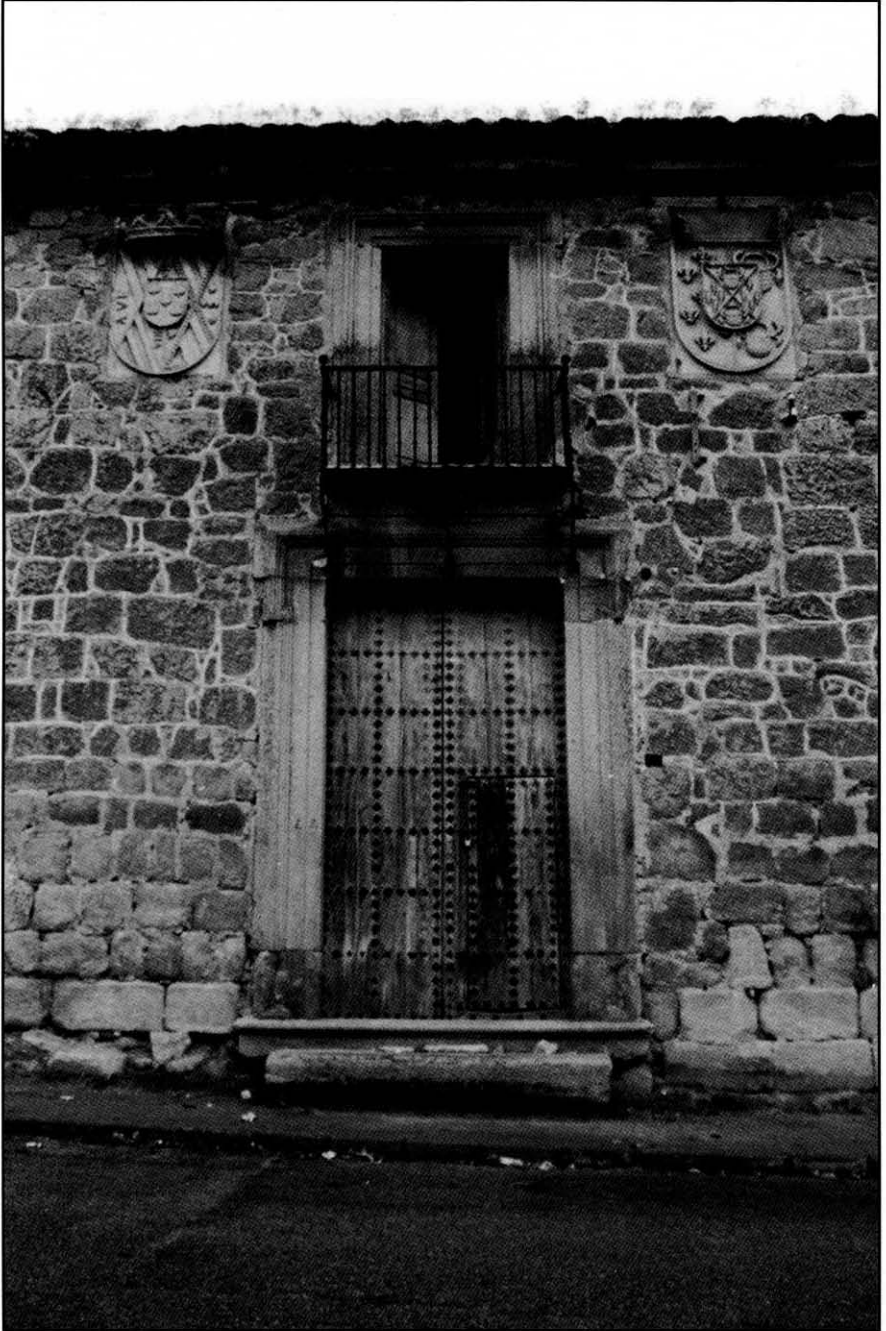
Lámina 4.-Detalle de la portada, antes de su restauración.

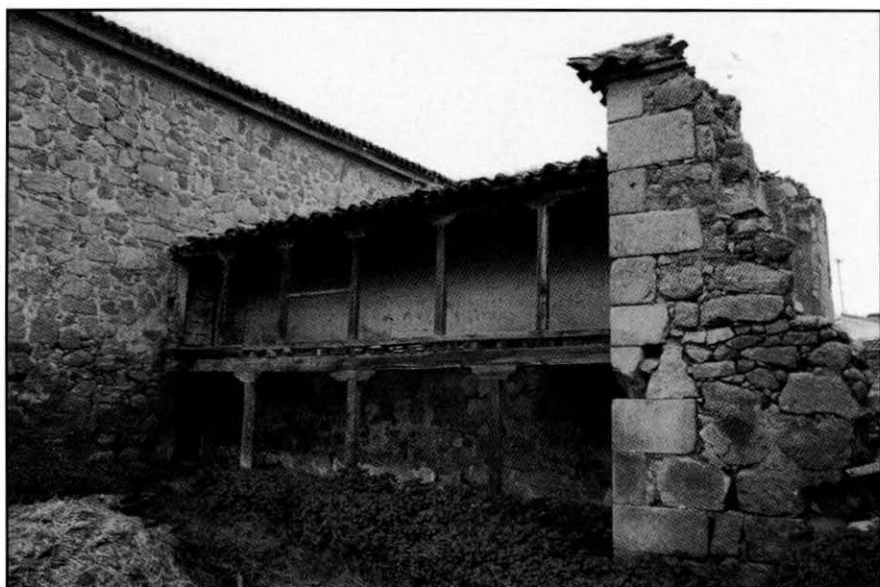
Lámina 6.-Corredor del cuerpo adosado exterior.

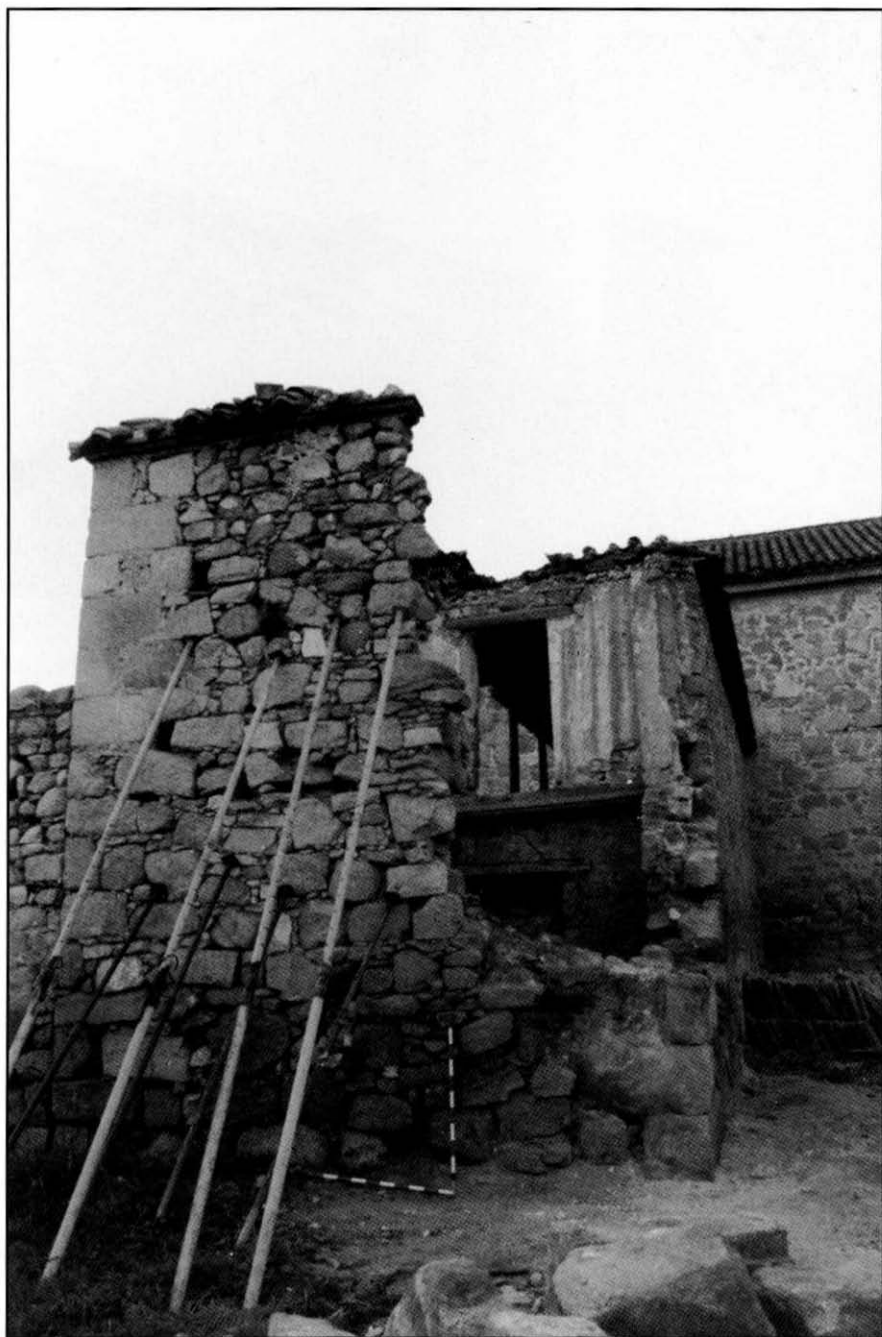
Lámina 7.—Detalle del cuerpo adosado exterior desde el este.

Este cuerpo adosado al edificio principal se presenta hoy en estado de ruina en su extremo sur (lám. 5), mientras que se halla bien conservado en su zona media. Centrándonos en el estudio del mismo y otros lienzos anexos hemos de destacar primeramente la heterogeneidad de los paramentos existentes. Tiene una dinámica de degradación desde la fachada este a la oeste, es decir existe una fachada de dos alturas con corredor, sustentada por pies derechos de madera, que es la fachada este, que se encuentra en buen estado de conservación. Este corredor (lám. 6) desemboca en un torreón, del que quedan dos paramentos en pie (norte y sur) (láminas 7 y 8). Adosado al mismo en su fachada sur aparece un lienzo de pared, bastante degradado y que se corresponde con un cierre de este espacio adosado al edificio principal. Esta pared presenta en su esquina suroeste un ángulo de sillares y el arranque de otra pared muy degradada que tiene una orientación norte-sur, y viniendo a morir aquélla en el ángulo suroeste del edificio principal del Colegio de Gramáticos. Por tanto este espacio formaría un rectángulo desde la mitad de la fachada sur (desde donde arranca el corredor) hasta el mismo ángulo suroeste del edificio.

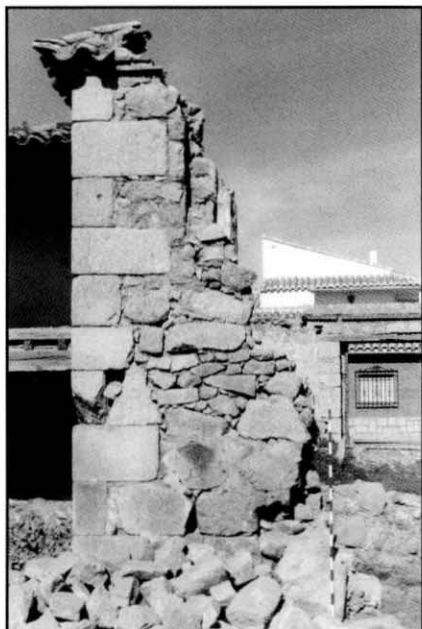
Lámina 8.—Restos del paramento sur de la torre del cuerpo adosado.

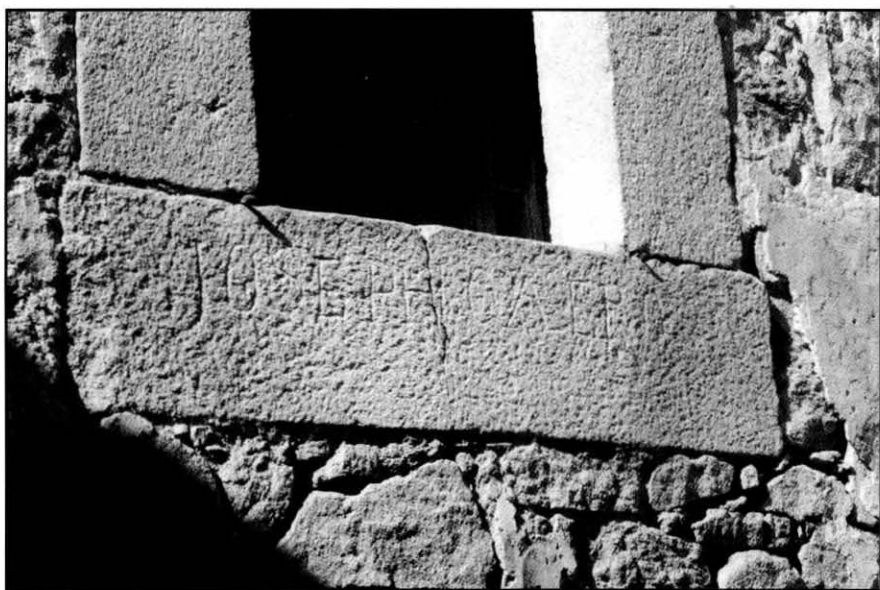
Lámina 10.—Detalle del alféizar epígrafo de la fachada este.

También en el exterior existe una ventana cuadrangular (lám. 10) con los restos de un epígrafe en el alféizar de la misma, ventana situada entre el cuerpo adosado y la tapia de cerramiento este el Colegio. Este epígrafe presenta el texto: «JOSEPH CALER...» estando las dos últimas letras muy borradas, por lo que su interpretación es dudosa. También existe una posible inscripción en uno de los sillares que forman el ángulo suroeste del cuerpo adosado. Se trata de unas simples barras de unos cinco centímetros de longitud dispuestas de forma vertical, no pensando que se trate en un principio de una inscripción en sí, sino simplemente de haber usado un punzón para realizar esa serie de inscripciones de simbología desconocida. De igual forma hemos detectado la existencia de inscripciones pintadas en dos de los arcos del patio central interior. Estas se hallan muy borradas y se corresponderían quizás con el momento de uso primigenio del inmueble, ya que su tipología es muy similar a las de otras de edificios de la misma época, como por ejemplo las que se pueden apreciar en los distintos inmuebles de la universidad de Salamanca.
