Nota relativa al descubrimiento de mosaicos romanos en "La Alberquilla..."

Dentro del término de la finca denominada «La Alberquilla», a unos 150 metros al O de la casa de labor de «La Rosa», en la zona utilizada para desmonte de tierras de la vía férrea en construcción Toledo-Bargas, aparecieron en el mes de marzo último, unos restos de pavimento de mosaico que llamaron la atención, del administrador de la finca D. Ildefonso Cano.

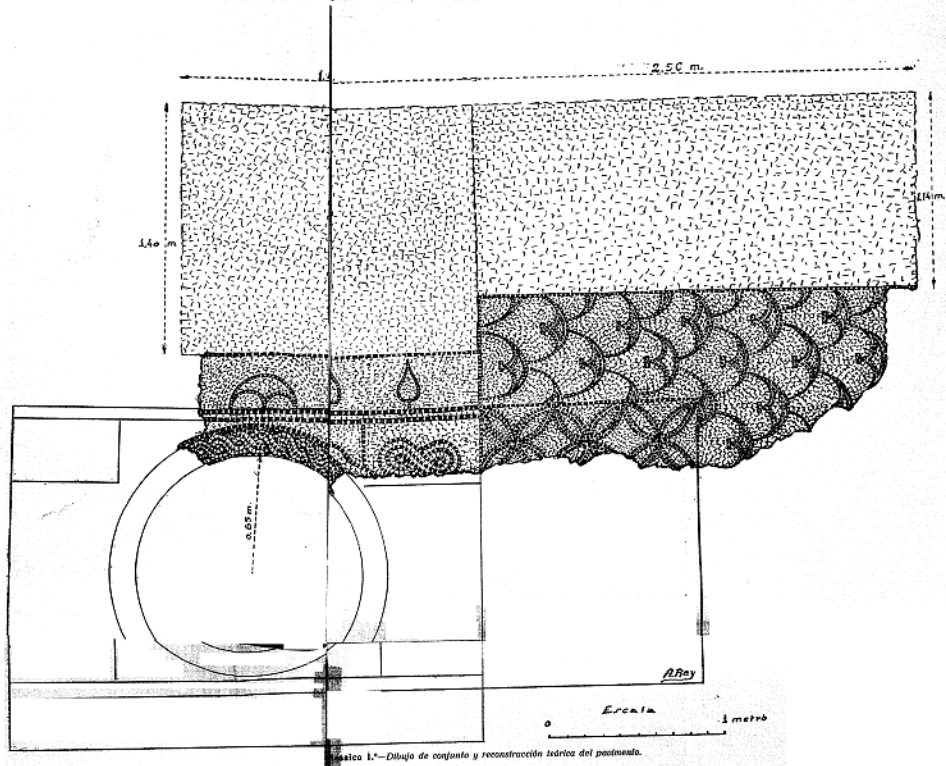
Figura 1.-Dibujo de conjunto y reconstrucción técnica del pozo.

Un detalle que resalta en la composición general del dibujo, es un trozo de corona circular, en cuyo espacio aparece el clásico entrelazado, en forma muy parecida al del mosaico de Cabrahigos que se encuentra en el Museo Provincial; sin embargo, la combinación de colores es distinta.

Esta cenefa circular, nos ha permitido hacer una reconstrucción teórica en la forma que indica el dibujo: el resto de la construcción ha desaparecido totalmente y sería inútil el excavar. Suponemos que existiría una zona central circular ocupada por el «emblema», el cual sería, naturalmente, una labor artística de valor superior a las partes descubiertas.

Rodeando a dicho «emblema», quedarían varios espacios rectangulares ornamentados de modos diversos, dando al conjunto una animación grande por la variedad de dibujos.

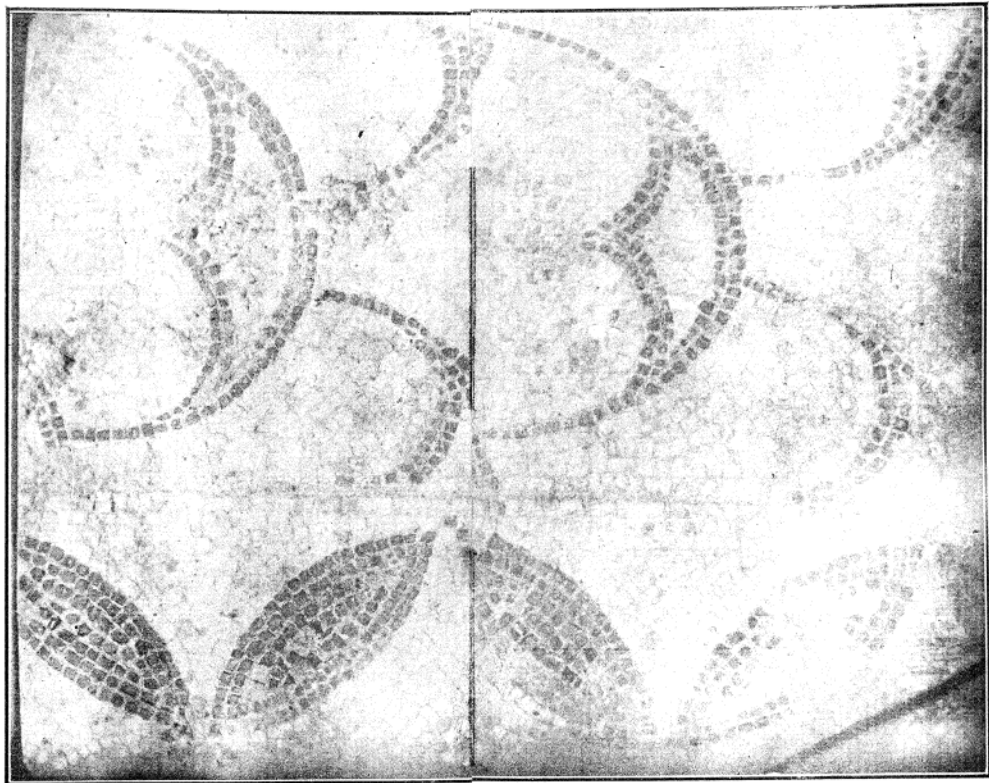
Detalle del 1.º nico.

El primero es sumamente heterogéneo; restos de muros de una construcción quedan aún en pie, sobresaliendo del suelo unos 40 cm., y marcan la traza de varias habitaciones o compartimientos, en los que su pavimento es de mosaico. En unas de ellas, encontramos la planta rectangular y su pavimento de mosaico de un solo color, blanco grisáceo, con piezas de caliza de dos centímetros de lado y de aparejo imperfecto.

Al lado de aquellas salas, continúa el pavimento con otro mosaico más fino, «opus vermiculatum», con dibujos geométricos de líneas curvas, muchos de los cuales son conocidos motivos ornamentales del arte griego y romano. El trazado, es toseco y los colores empleados varios, predominando el blanco para los fondos, el gris pizarra para la decoración, y como secundarios, entre cenefas, los rojo, vermellón oscuro, ocre, rojo ladrillo y otros de tonalidades diversas. Es muy frecuente ver interrumpida la ley general de orden de estos colores, debido sin duda a las reparaciones sufridas.

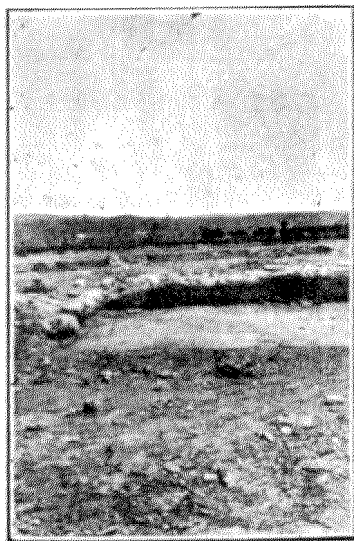
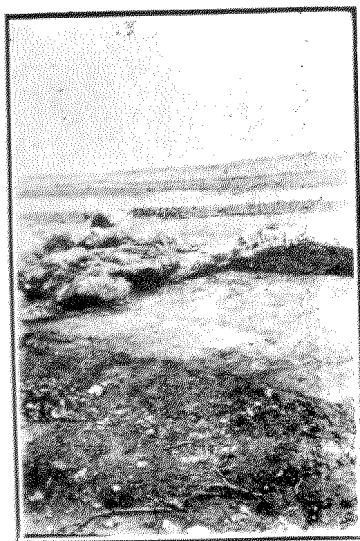
Restos de la construcción

Diseminados en un área de unos 100 metros cuadrados, aparecen restos de muros, trozos de pavimento de mosaico, un arco de fábrica de ladrillo semienterrado, numerosas piezas de alicatado, tejas, ladrillos, vasijas, etc., todo ello de indudable factura romana.

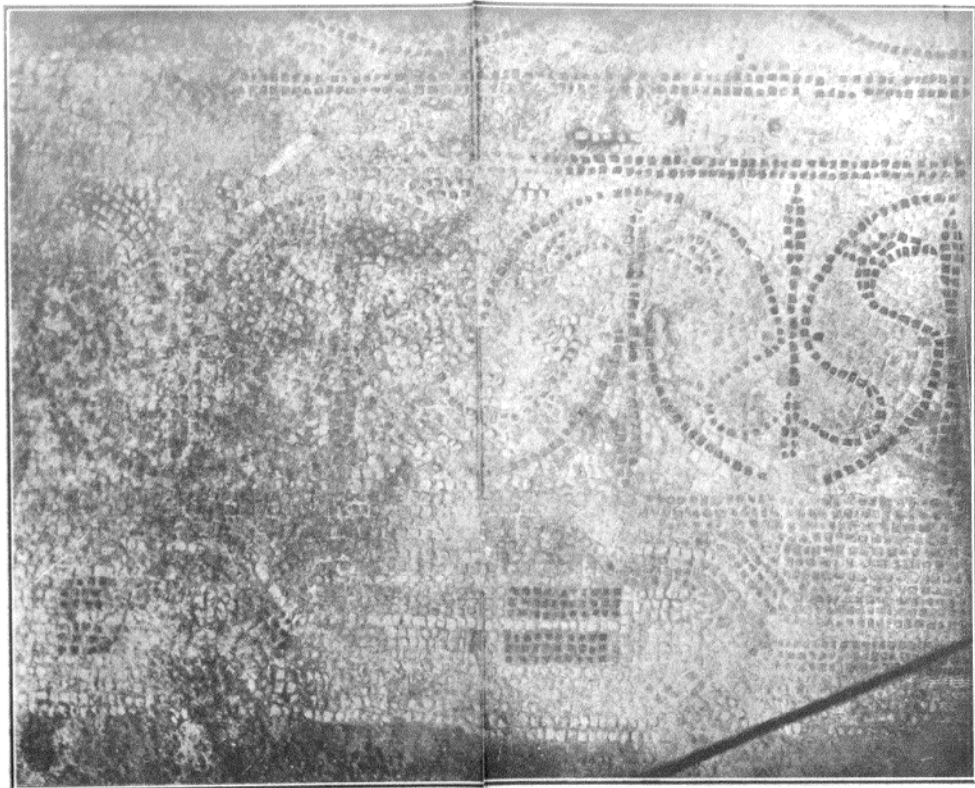
Detalle del 2.º

El segundo mosaico es un trozo de cenefa decorativa, de unos dos metros de larga por uno de ancha, y en ella aparece la flor de loto estilizada, como elemento principal del dibujo. La factura

es más delicada que la del primer mosaico y las piezas más pequeñas. En éste es imposible el deducir trazado del resto del pavimento.
