Fachadas toledanas con esgrafiados.

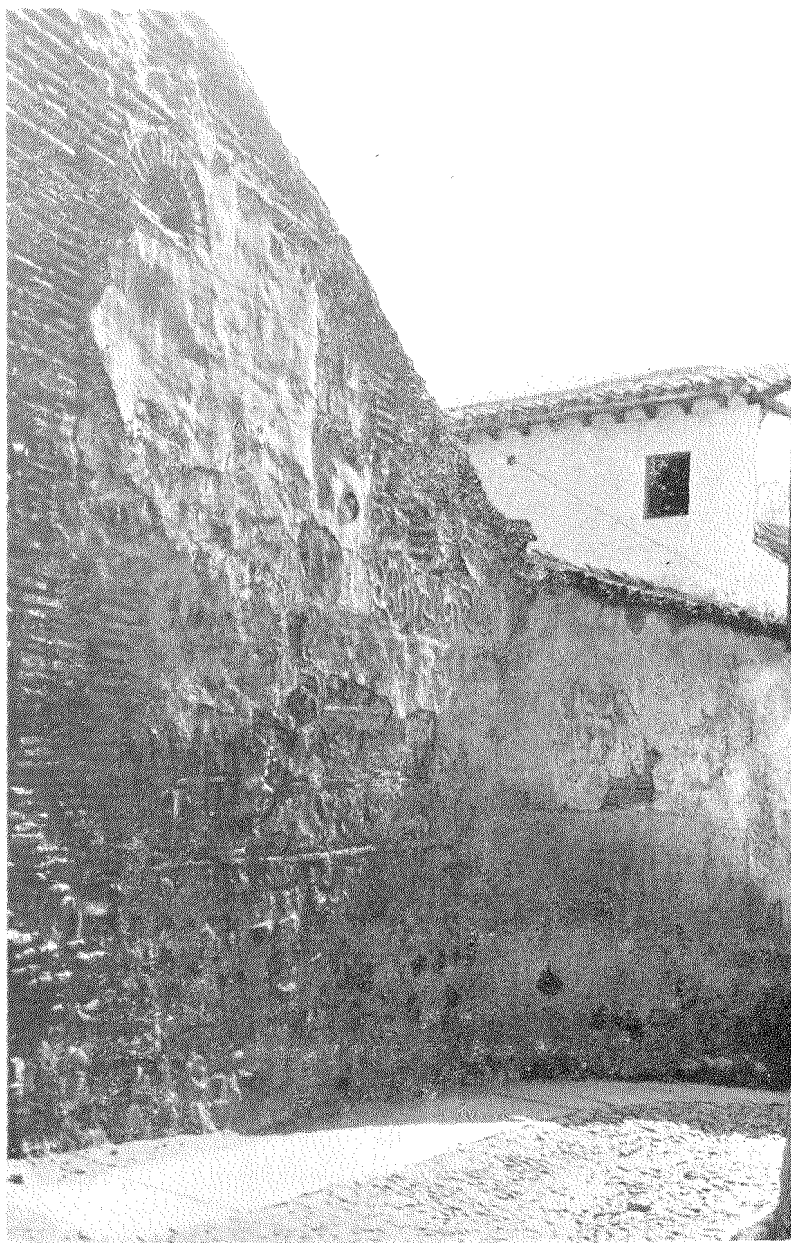
Restos de esgrafiados frente a Santa Úrsula.

Úrsula), y en el callejón de San Salvador. Los de la calle de Juan Labrador (lámina 2), están en nuestro Museo Arqueológico, a donde se llevaron al verificarse obras en la citada casa; los de Santa Úrsula (lámina 3), subsisten en trance de perderse; y los del callejón de San Salvador (lámina 4), han quedado ocultos a la vista de los transeuntes al elevarse dos pisos a la casa núm. 2 de la plaza del mismo nombre que constaba de una sola planta.

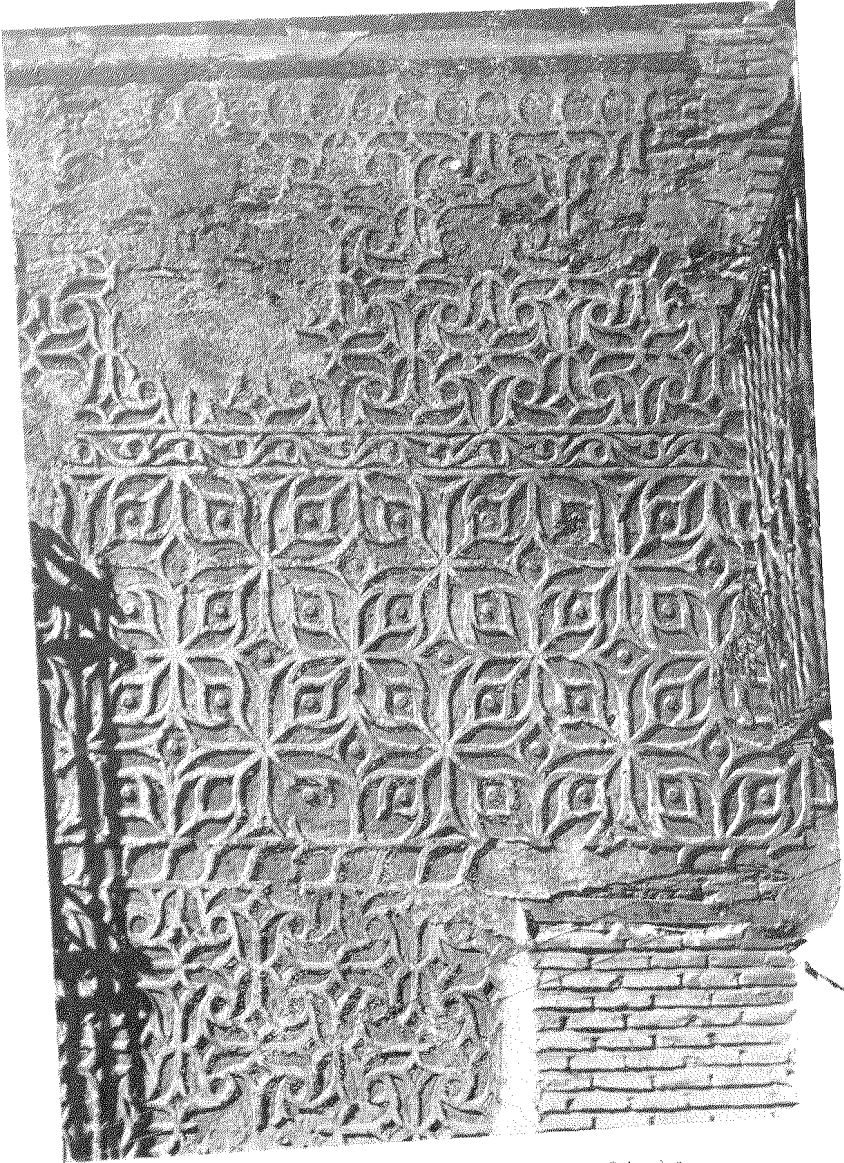
Esgrafiados de la casa del callejón de San Salvador.

La decoración de esta fachada consiste en tres zonas horizontales, próximamente de la misma la altura, siendo el dibujo de la central distinto y más amplio que las otras, que son iguales entre sí y semejantes a los restos de Juan Labrador y Santa Úrsula; es por tanto el más corriente en Toledo. Las tres zonas están separadas por dos grecas distintas, y sobre la fachada corre otra diferente como remate por bajo de la escocia que la separa del torreón.

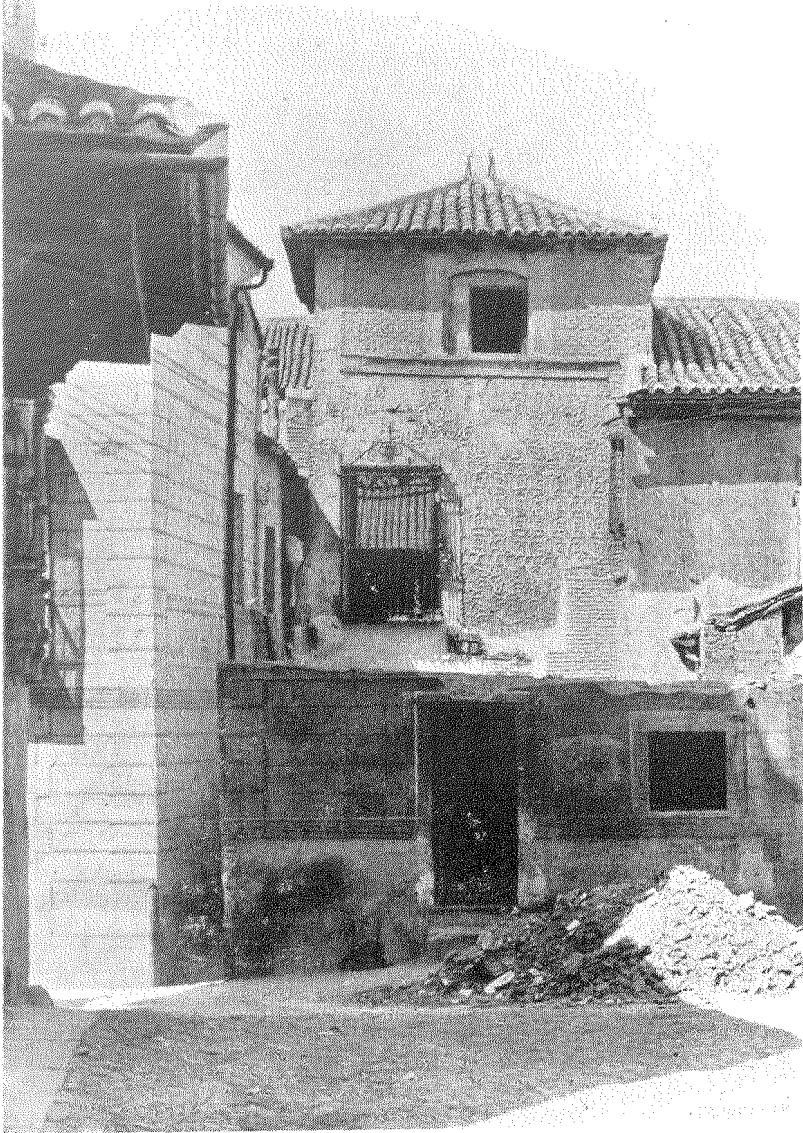
Casa con esgrafiados del callejón de San Salvador.

Estos restos, los más importantes y completos que existen en Toledo, decoran la fachada del piso principal de la casa, que tiene además una gran reja sobre la sencilla portada de piedra, y termina en un torreón de ladrillo con un sólo hueco de ventana de arco carpanel (lámina 5). Esta casa debió dar directamente a la plaza de San Salvador, formando el frente de un entrante o compás limitado a la derecha por el callejón del Alarife; a esta casa se fueron agregando otras pequeñas que ocultaron en parte su fachada y sólo dejaron un pequeño callejón sin salida. (Véase el gráfico adjunto).
