INFORME SOBRE LA SITUACIÓN DE RUINA EN QUE SE ENCUENTRA EL CONVENTO DE SANTA ÚRSULA DE TOLEDO

JULIA MÉNDEZ APARICIO
Numeraria

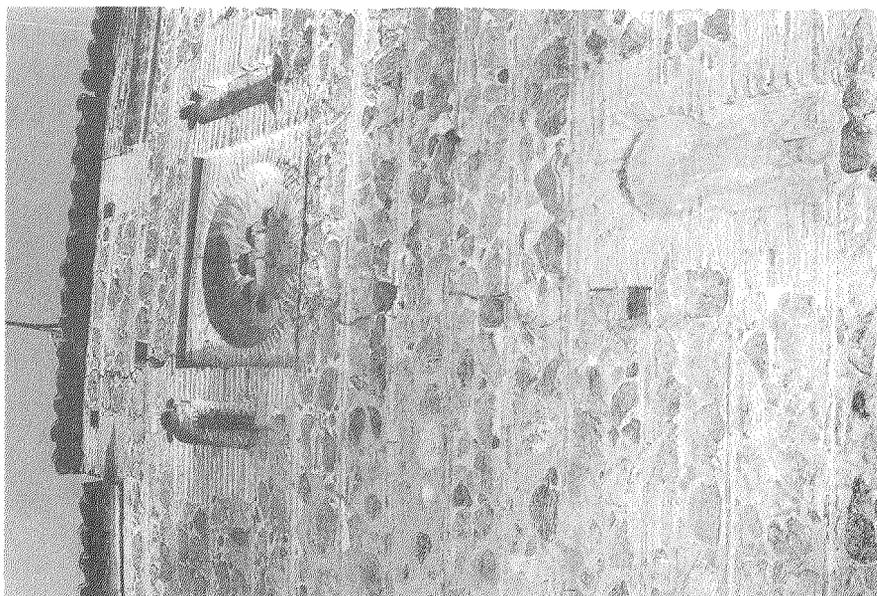
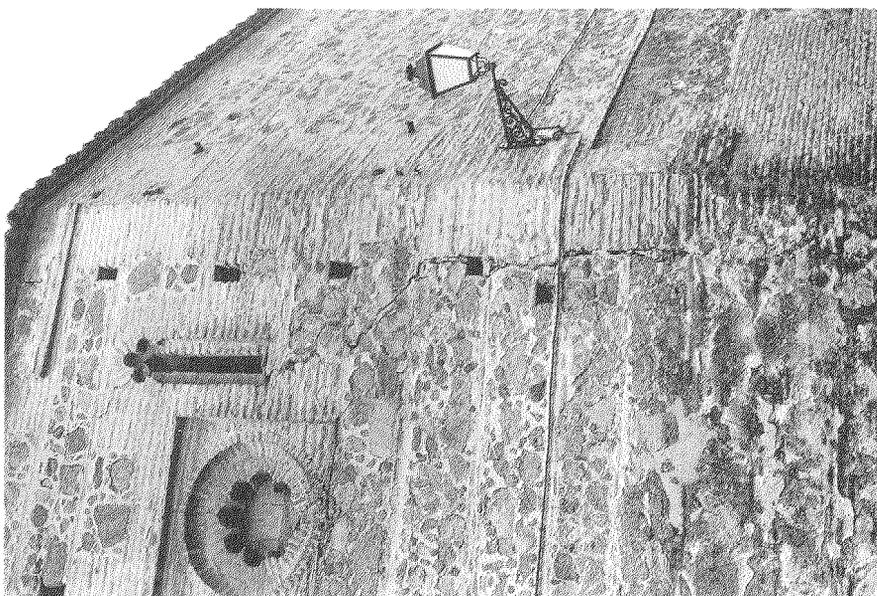
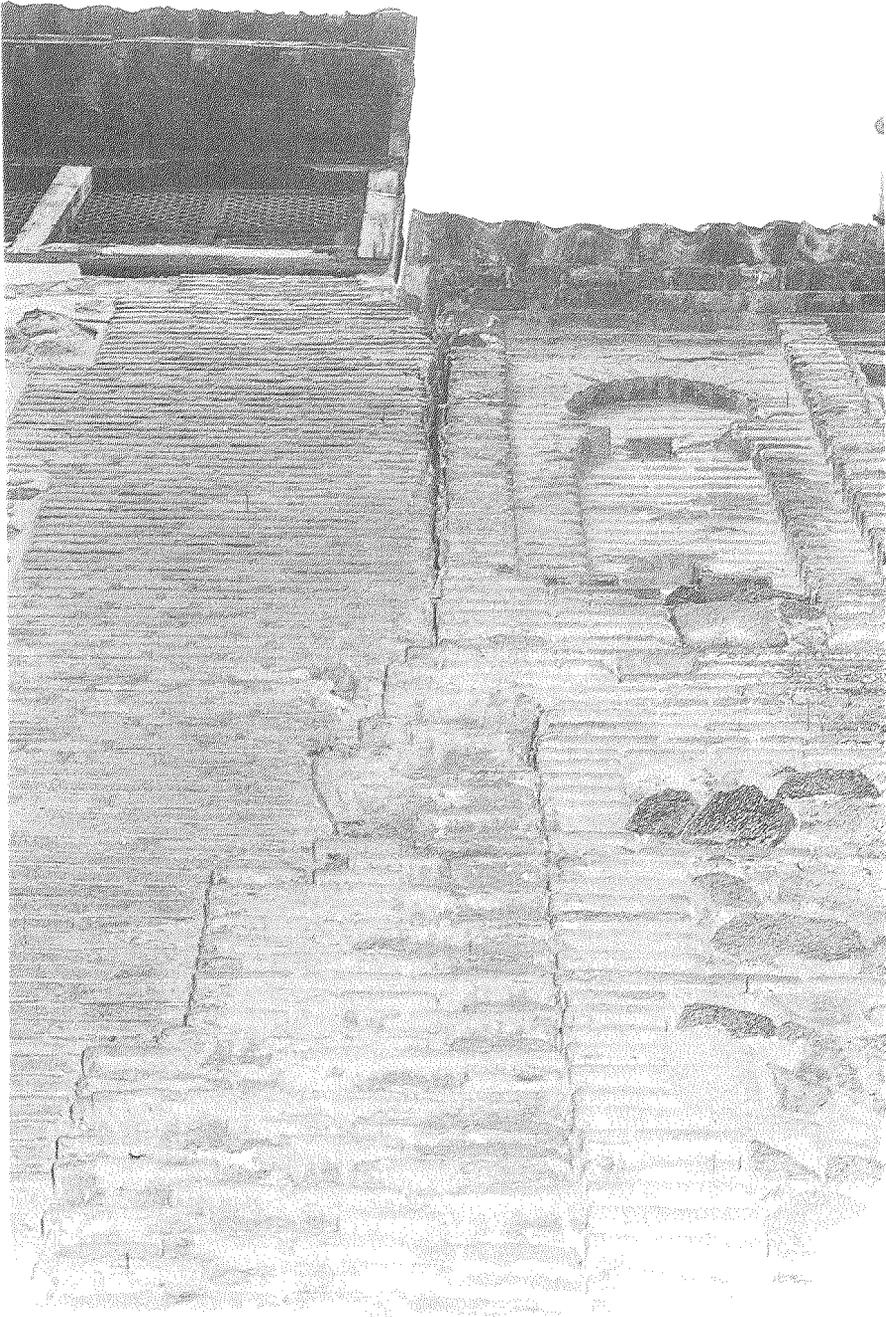
Los datos que he expuesto anteriormente constituyen solamente una introducción al verdadero motivo de este informe que tiene como tema el peligro de hundimiento de la parte antigua del Convento de Santa Úrsula, como puede comprobarse por las fotografías que se adjuntan, cuya localización está escrita en el dorso de cada una de ellas. Como puede observarse, tanto las paredes del callejón como las de los lienzos que se unen al ábside a su derecha y a su izquierda, están surcadas por numerosas y prolongadas grietas en zigzag. Se incluye

también alguna fotografía del alero, en el que existe amenaza de desprendimiento de tejas con peligro para los transeúntes.

Las fotografías ponen de relieve que la parte más antigua del Convento está advirtiendo a gritos con el mudo lenguaje de sus muros cuarteados, que corre el riesgo de venirse abajo, después de seis siglos de mantenerse en pie. Este peligro se acrecienta por la zona en que está enclavado el inmueble sujeta a un tráfico continuo, que somete a sus cimientos a constantes vibraciones, a causa de la pendiente y la curva que los coches deben salvar, lo que obliga al motor a un sobreesfuerzo que se traduce en un mayor deterioro para el edificio.

Por ello y ante la gravedad que, a mi juicio, revisten las numerosas grietas y los peligros que se derivarían de no tomar las medidas oportunas, para remediar la situación en el menor período de tiempo posible, ruego a los Sres. académicos que realicen las gestiones que, a su entender, deban emprenderse para que los Organismos pertinentes lleven a cabo las obras necesarias en el convento por el procedimiento de urgencia.
